Một số sự cố trong lò chợ bán cơ giới hóa v17-3 vỉa 17a mỏ Tây Bắc Khe Chàm - Công ty 790 và những biện pháp xử lý

Vũ Trung Tiến^{1,*}, Vũ Thái Tiến Dũng¹, Phạm Đức Hưng¹, Đỗ Anh Sơn¹
¹Trường Đại học Mỏ - Địa chất

The problems often happening at the V17-3 of 17a seam semi mechanized longwall in Tay Bac Khe Cham mine - 790 company and methods of surmounting

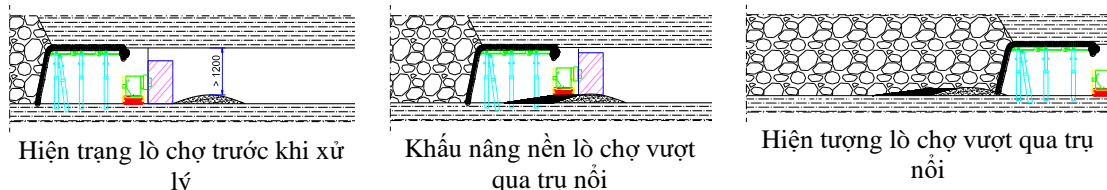
Trong quá trình khâu gương, xuất hiện đá ở phần phía trên hoặc phía dưới gương lò chợ

Do sự biến động của điều kiện địa chất, xuất hiện hiện tượng trụ nổi lên hoặc vách sà xuống gương

Hình 2. Máy khâu vượt qua trụ nổi khi chiều cao lò chợ không nhỏ hơn 1,2m

- Khi đá có độ cứng $f \leq 3,5$ tiến hành vận hành máy khâu cắt đá nâng nền, đồng thời hạ thấp chiều cao chống giữ gương lò nhưng không được nhỏ hơn 1,2m;

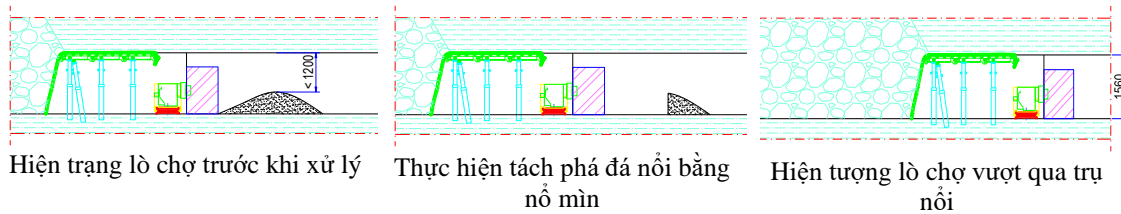
Hình 3. Máy khâu vượt trụ nổi khi chiều cao lò chợ không nhỏ hơn 1,2m; đá nổi có độ cứng $f \geq 3,5$

- Khi đá có độ cứng $f \geq 3,5$ cần bổ sung biện pháp khoan nổ mìn cắt đá, trong quá trình di chuyển máng cào và vỉ chống tiến hành nâng nền máng cào nhưng đảm bảo chiều cao chống giữ lò chợ $\geq 1,2m$;
