Bài báo khoa học

## Đánh giá hiện tượng mất ổn định mái đào hạ lưu vai phải đập công trình thủy điện Trung Sơn và đề xuất giải pháp xử lý

## **Assessment the instability of excavated roof downstream of Trung Son hydroelectric dam and proposed solutions**

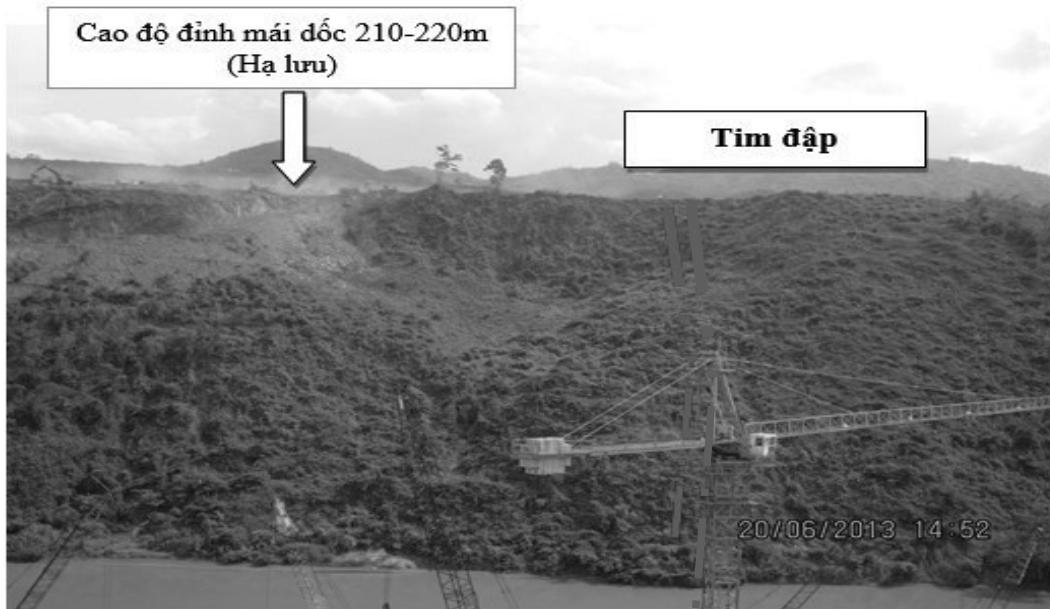
Khi tiến hành thi công xây dựng đập, mái dốc tự nhiên phần hạ lưu vai phải đập vẫn ổn định từ năm 2013 đến năm 2018 (Hình 2). Tuy nhiên đến tháng 8 năm 2018, khu vực hạ lưu vai phải đập chính bị trượt lở (Hình 3-4).

**Hình 2.** Mái tự nhiên vỡ phải giai đoạn công trình bắt đầu thi công (6/2013).

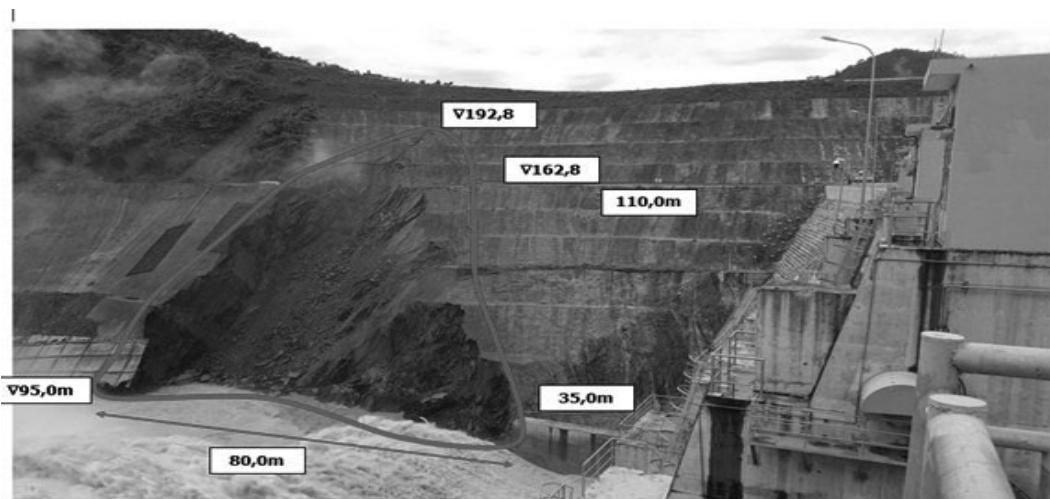
**Hình 3.** Hiện trạng mái đào bị sạt trượt (9/2018).

Tại khu vực có cao trình từ +110 m trở lên, khối lượng sạt lở có quy mô khá lớn cách đập khoảng 130 m, với bề rộng thay đổi từ 3 đến 50m tùy thuộc vào cao trình mái dào, đào sâu vào trong đất đá khoảng 3–5 m (Hình 1b). Do tác động của việc xả tràn, đến tháng 9 năm 2018, khối sạt lở tiếp tục được mở rộng với bề rộng từ 30 đến 80m và chiều sâu vào khoảng 6–10 m, chiều cao khối trượt từ cao trình +95 m đến +192,8 m.

Hố móng vai phải đập được đào, hoàn thiện vào năm 2014, tầng đào dày trung bình khoảng 25 m, cấu trúc của đá nền bị phong hóa sâu, có nhiều vết nứt và 1 đứt gãy bậc IV, đá xếp theo lớp, thế nằm của đá là 55–65°∠ 40–50° cắm ra phía ngoài sông, lớp kẹp giữa các lớp đá có tính chất cơ lý rất yếu. Qua xem xét đánh giá, các nguyên nhân chính làm xuất hiện các vết nứt như sau:

– Đá gốc trong khu vực là đá phiến có thế nằm 65–70°∠ 55–60° cắm ra phía ngoài sông và xuôi về hạ lưu. Đá bị ép phiến mạnh, vì thế khi đào hố xói bóc đi lớp đất đá chiều dày 15–25 m đã gây ra quá trình phong hóa do dỡ tải làm suy giảm mạnh cường độ của đá so với chỉ tiêu thu được trong quá trình khảo sát đã dùng để thiết kế. Đây là nguyên nhân quan trọng gây nên hậu quả trượt mái dốc ở bờ phải đập. Dỡ tải là hiện tượng không thể tránh khỏi với mọi loại đá nhưng với đá phiến thì xảy ra mạnh mẽ nhất. Qua khảo sát hiện trường khối trượt

tại hố xói, nhận thấy mép hạ lưu khói trượt có khe nứt bậc VI có thể nằm  $160\text{--}165^\circ \angle 80\text{--}85^\circ$ . Đây là khe nứt lớn nằm ngoài hố móng, không được phát hiện trong quá trình khảo sát. Như vậy, khói trượt ở hố xói vai phải là trượt nêm do sự phối hợp của một mặt là mặt tầng đá, mặt kia là khe nứt bậc VI.

– Mặc dù mái đào đã được gia cố phun vẩy bê tông M30, dày trung bình 10 cm, tuy nhiên trên đỉnh mái đào là một khu vực tương đối bằng phẳng không được gia cố nên nước mưa vẫn thâm nhập và thấm vào khói đất đá vai phải (tăng chất tải/trọng lượng), làm cho đá nền bị phong hóa nhanh, theo thời gian các chỉ tiêu cơ lý khói đá nền cũng giảm xuống đáng kể.

– Trong mùa mưa lũ năm 2018, thời tiết cực đoan có mưa lớn kéo dài, mực nước hồ dâng cao kéo theo mực nước ngầm tăng cao, các lỗ thoát nước trên mái theo mạng lưới thiết kế mặc dù đã thi công xong, tuy nhiên một số hố khoan bị hư hỏng không thoát kịp... làm đá nền bị bão hòa nước, tăng tải trọng, kéo theo các chỉ tiêu cơ lý đá nền vai phải thay đổi theo hướng bất lợi cho sự ổn định của mái như: khói lượng thể tích của đá tăng, các chỉ tiêu cơ lý khói đá và mặt liên kết mặt khe nứt/đới kiến tạo với mặt lớp đá giảm,...

Căn cứ vào tình hình thực tế, sạt trượt với khói lượng lớn, hàng nghìn khối đá trượt xuống bể tiêu năng sau đập, mái hố móng trên cao trình vùng sạt trượt xuất hiện nhiều vết nứt cắt ngang bê tông phun vẩy, hình thành cung trượt lớn. Kết quả quan trắc trong 1–2 tuần cho thấy vết nứt có chuyên vị, mở rộng hơn, có khả năng xảy ra trượt với quy mô lớn bất kỳ lúc nào. Hiện trạng mái hạ lưu ở một số chỗ vẫn còn các tấm bê tông gia cố mái hiện hữu, căn cứ vào khả năng thi công, thì giải pháp xử lý hợp lý ở đây là phương pháp neo mềm kết hợp hệ thống neo giữ và bảo vệ mái. Hệ thống neo giữ và bảo vệ mái là kết cấu bê tông cốt thép M250 dạng tấm, dày 35 cm, các neo bố trí đều nhau theo bước thiết kế (cả phương ngang và phương đứng), trên các tấm BTCT, bố trí lỗ thoát nước là các ống PVC Φ34. Phương pháp này có ưu điểm đẩy nhanh tiến độ thi công, không phá vỡ bê tông gia cố mái hiện hữu, đảm bảo độ ổn định lâu dài (Hình 5). Đề thiết kế phương pháp neo mềm, sử dụng các tiêu chuẩn thiết kế như BS 8081:1989 [4], QCVN 04–05:2012/BNNPTNT [5], TCVN 8241:2010 [6], TCVN 4253–2012 [7], TCVN 2737–1995 [8], TCVN 5574:2012 [9] với các thông số neo mềm và neo ứng lực trước được trình bày ở Bảng 3.4. Cáp công trình thuộc dạng cấp II. Khi tính toán sử dụng hệ số ổn định với tổ hợp cơ bản, hệ số ổn định là 1.2. Tổ hợp thi công, hệ số ổn định là 1,14 và tổ hợp đặc biệt, hệ số ổn định là 1,08. Phạm vi mái đào vai phải từ MC5 trở về hạ lưu nằm ngoài phạm vi hố xói đập tràn, không ảnh hưởng đến an toàn đập, thuộc công trình cấp III với các hệ số an toàn với tổ hợp cơ bản, thi công và đặc biệt lần lượt là 1,04, 1,09, 1,15.

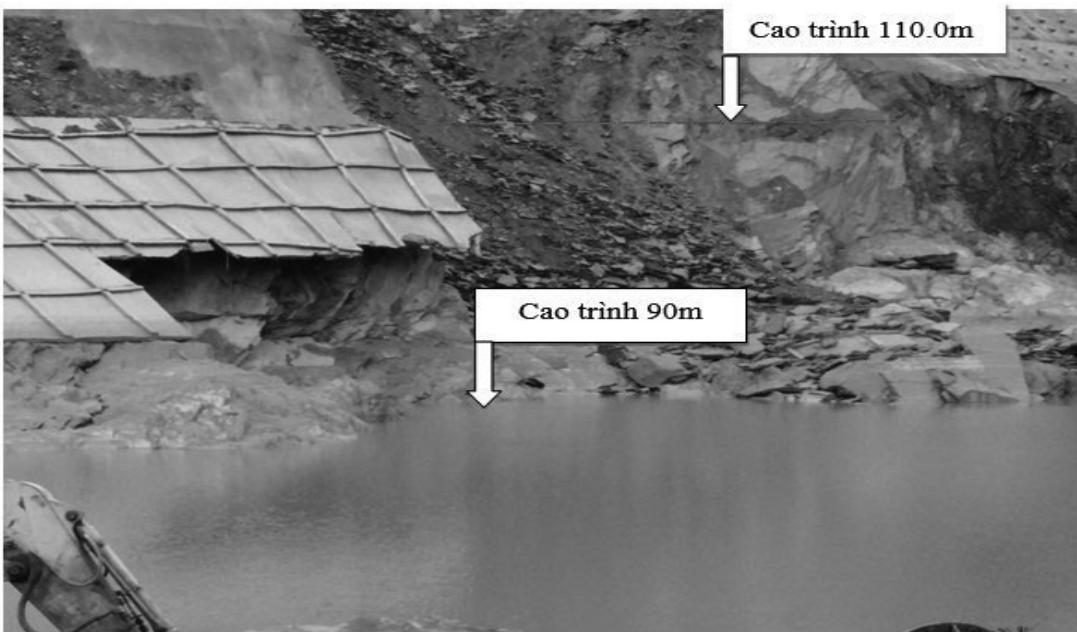
Tại khu vực có cao trình từ +110 m trở xuống, sau khi bơm cạn trong hố xói, cũng xảy ra hiện trạng trượt từ cao trình +78 m xuống +68 m (Hình 4).

**Hình 4.** Hiện trạng sau khi sạt trượt từ cao trình +110 m xuống lòng sông.

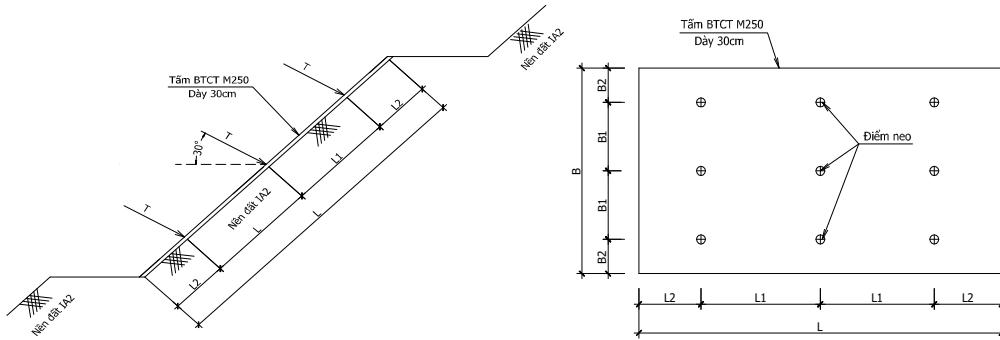
**Hình 5.** Mô phỏng vị trí các hố khoan neo mềm trên mặt cắt và mặt bằng.

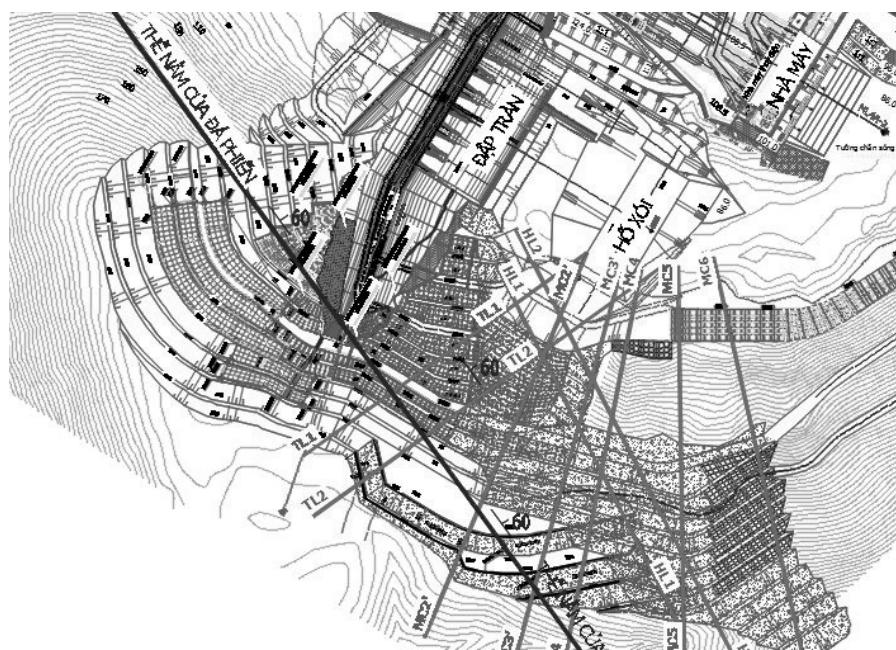
**Hình 6.** Mặt bằng và vị trí các mặt cắt tính toán ổn định.

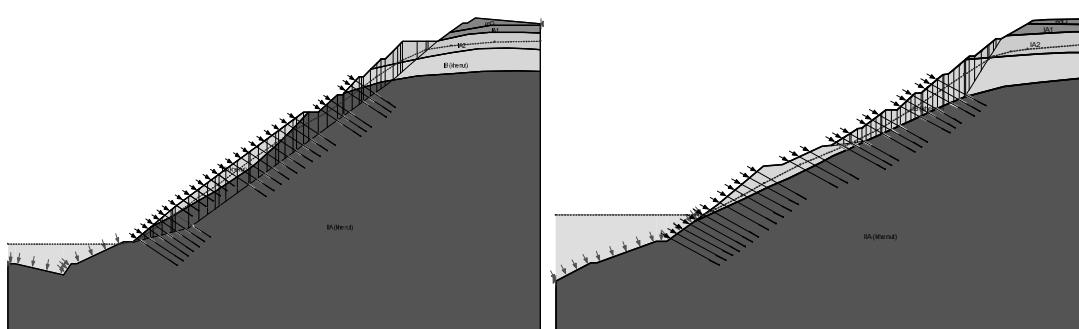
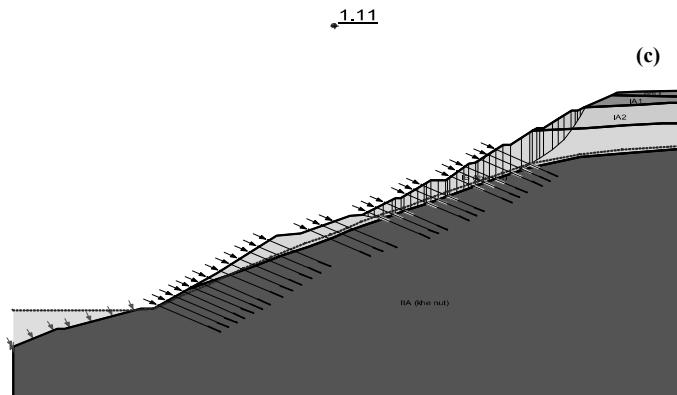
Kết quả tính toán cho các mặt cắt tại Hình 6 bằng phần mềm Geoslope 2018 trong các trường hợp được trình bày ở Bảng 4 và mô hình kiểm toán điển hình tại mặt cắt TL1 được thể hiện trên Hình 7.

**Hình 7.** Kết quả kiểm toán ổn định tại mặt cắt TL1: (a) TH2: THCB; (b) TH3: THCB; (c) TH5: THDB.

Theo các kết quả kiểm toán cho thấy, hệ số ổn định trong các trường hợp thay đổi từ 1,05 đến 2,21 đều lớn hơn hệ số ổn định cho phép từ 1,04 đến 1,20. Kết quả này cho thấy, việc sử dụng neo mềm kết hợp với lớp bê tông gia cố mái dốc đảm bảo mái dốc hạ lưu vai phải đập ổn định. Phía trên mái dốc hạ lưu được thiết kế tấm bê tông cốt thép có tác dụng bảo vệ mái và thoát nước cho mái đào hạ lưu.
