**HỘI NGHỊ TOÀN QUỐC
KHOA HỌC TRÁI ĐẤT VÀ TÀI NGUYÊN
VỚI PHÁT TRIỂN BỀN VỮNG**

Hà Nội, 07 - 12 - 2018

Phân tích nguyên nhân tai nạn và đề xuất các giải pháp an toàn khai thác Lò chợ N-6-4 vỉa 6 – khu Nam mỏ than Dương Huy

Analysis of cause and proposal for accident prevention in exploration process in face N-6-4 Seam 6 of Duong Huy coal mining

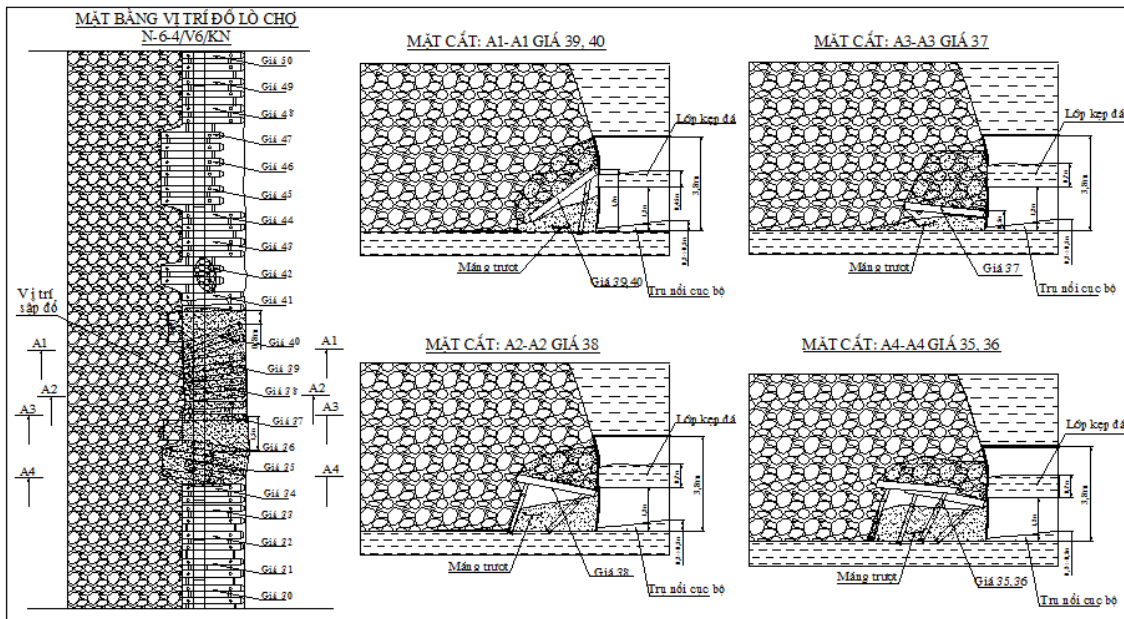
Hình 2. Vị trí xảy ra tai nạn trong khu vực Lò chợ

- Giá 40 -:- 38 đã di chuyển; giá 39, 40 bị xô dạt, đổ theo hướng từ trên xuống, còn khoảng trống phía luồng gương cao 80 cm, rộng 60 cm, cột luồng gương của hai giá 39, 40 đứng thẳng áp sát gương Lò chợ, cột sau bị đổ hoàn toàn.

- Giá 37 đổ nằm dọc theo phương, sát cách trụ 0,2 -:- 0,3m.
- Giá 35, 37 bị xô dạt, đổ về phía gương, giá số 35 xô, dạt đầu vào giá 34, giá 36 đổ dạt đầu vào giá 35.

- Giá 30 -:- 34 tình trạng vuông vắn ổn định
- Giá 35 -:- 40 - lưới thép B50 trải nóc lò không bị rách, bục.
- Giá 1 -:- 30 ổn định, chiều cao 2,2m, khoảng cách giữa các giá là 1,0m; kỹ thuật đảm bảo theo yêu cầu. Sơ đồ vị trí các giá bị xô, đổ trong Lò chợ được thể hiện chi tiết trên hình 2.

- Khu vực giá 35 -:- 40 trong Lò chợ có góc dốc cục bộ 30^0 -:- 33^0 , lớp trụ nổi cục bộ từ 0,2 -:- 0,3m. Đây cũng là nguyên nhân dẫn đến hiện tượng xô, dạt của các giá bất thường dẫn đến sự cố tai nạn. Một số cột chống của các giá khu vực này đặt trên nền trụ bị trơn trượt. Vì vậy dễ dẫn đến hiện tượng xô, đổ các giá.

- Do nhóm công nhân làm việc từ giá 35÷38 thực hiện chưa đảm bảo kỹ thuật trong quá trình thi công khâu gương di chuyển giá thủy lực di động loại XDY; quá trình củng cố giá 38 (tăng cường cột 5) đã không kiểm soát tốt áp lực các cột chống khu vực thi công (áp lực các cột chống không đảm bảo) nên khi áp lực Lò chợ gia tăng đột ngột dẫn đến các giá từ 35÷40 bị tụt đổ, từ đó gây tai nạn lao động cho công nhân trong quá trình khai thác.

- Các phân xưởng hầm lò phải phổ biến lại và thực hiện nghiêm túc quy trình kỹ thuật, biện pháp an toàn khai thác Lò chợ giá thủy lực XDY đến tất cả các công nhân thường xuyên. Tại các Lò chợ trước và sau khi nổ mìn, các cán bộ phụ trách trực tiếp như Phó quản đốc trực ca, lò trưởng phải tổ chức kiểm tra, kiểm soát áp lực, nhận diện đánh giá các nguy cơ mất an toàn để có biện pháp xử lý loại trừ các nguy cơ đảm bảo đủ điều kiện an toàn mới cho thi công tiếp. Chủ động kiểm tra, rà soát bổ sung đầy đủ phụ kiện giá thủy lực di động, chuẩn bị đầy đủ vật tư (gỗ, lưới thép, dây thép...) phục vụ thi công trong ca (có ít nhất 10% dự phòng ở đầu chợ, chân chợ).

- Khi bố trí các cặp khâu tại các vị trí xung yếu, chênh cos thì phải chỉ đạo các cặp thợ có kinh nghiệm xử lý tốt để đảm bảo an toàn.
