HỘI NGHỊ TOÀN QUỐC KHOA HỌC TRÁI ĐẤT VÀ TÀI NGUYÊN VỚI PHÁT TRIỂN BỀN VỮNG

Nghiên cứu một số nguyên nhân và giải pháp khắc phục sự cố khi khai thác lò chợ cơ giới hóa

Nguyễn Phi Hùng^{1,*}, Nguyễn Cao Khai¹, Bùi Mạnh Tùng¹,
Trần Văn Thành¹, Nguyễn Văn Dũng²

Solution to prevent roof fall risks in the mechanized longwall operations at Hong Thai coal Company

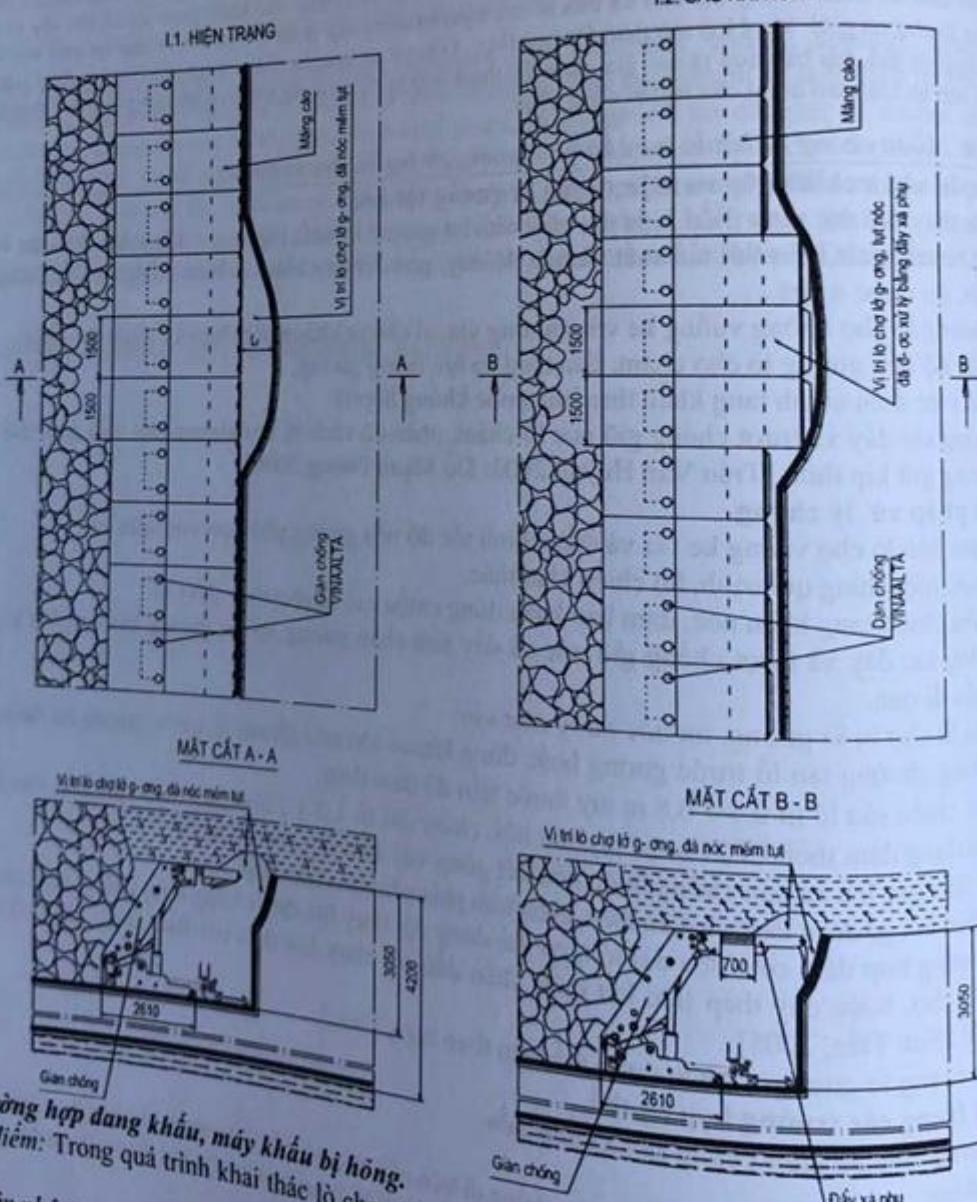
FIGURE 1: LÒ CHØ BỊ LÙN G-ONG, L_r≤1,5M RỖNG NÓC NHỎ

1. Nguyên nhân chính gây ra hiện tượng lở gương tụt nóc

- Sự thay đổi đột ngột điều kiện địa chất via, tại gương lò xuất hiện biến động địa chất cục bộ như hệ thống khe nứt xuất hiện với tần suất và mật độ dày, gần đứt gãy lớn, via biến động về chiều dày góc đốc đột ngột, do nước ngầm...

- Gương lò chợ không vuông ke với phuong via, vi chống không đảm bảo kỹ thuật thi công.

- Tốc độ tiến gương lò chợ chậm, làm tăng áp lực luồng gương.

- Do việc điều chỉnh tang khâu than phần nóc không hợp lý.

- Công tác đầy xà trượt chống giữ nóc lở chậm, phần đá vách bị lưu không một thời gian dài không được chống giữ kịp thời. [Trần Văn Huỳnh 2003; Đỗ Mạnh Phong 2006]

Hiện tượng lở gương, tụt nóc được thể hiện theo hình 1 và 2.

- Khi lò chợ bị lở gương, tụt nóc xử lý như sau:

+ Dùng chòe tạo lỗ trước gương hoặc dùng khoan khí nén khoan lỗ trước gương có đường kính lỗ 120 mm, chiều sâu lỗ từ $0,4 \div 0,8$ m tùy thuộc tiến độ đầm thép.

+ Sử dụng đầm thép CBT hoặc ray thu hồi, chiều dài từ $1,2 \div 1,6$ m, gác đưa một đầu vào lỗ đã chọc tia, một đầu gác lên xà dàn chống hoặc liên kết gông với đầm của chu kỳ trước.

+ Chènkin gỗ đoàn lên trên đầm thép, chèn kích phía trên nóc chắc chắn.

+ Trường hợp đầm có chiều dài lớn, có thể dùng cột thuỷ lực đơn chống tăng cường vào đầm thép sát gương lò chợ, buộc dây thép liên kết chắc chắn đầu cột thuỷ lực đơn với đầm thép. [Trần Văn Thành, 2006; Vũ Đình Tiến, 2005]

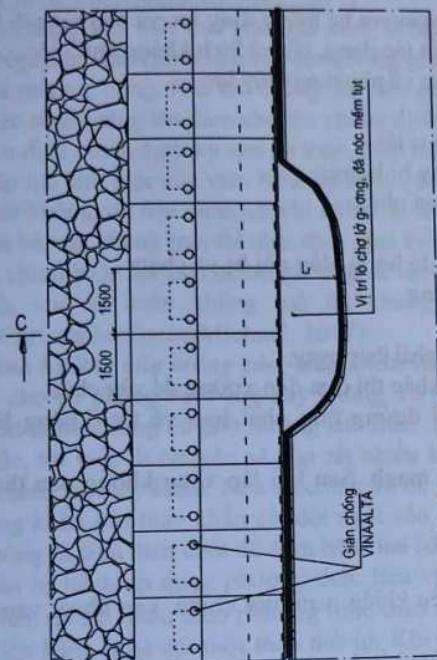
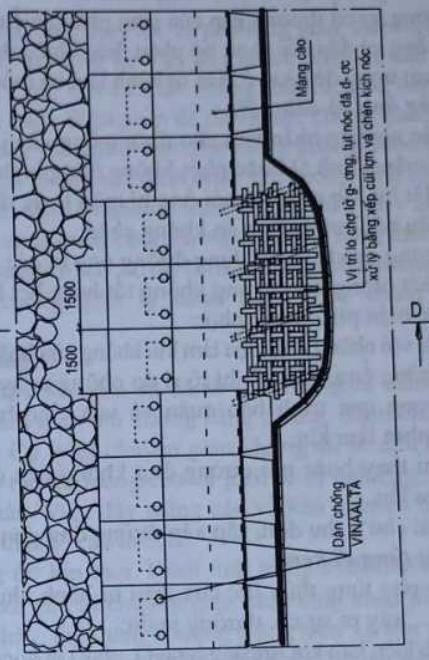
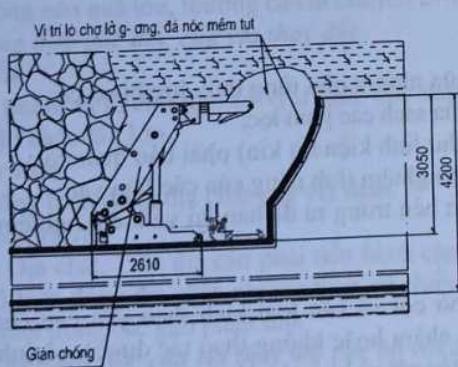
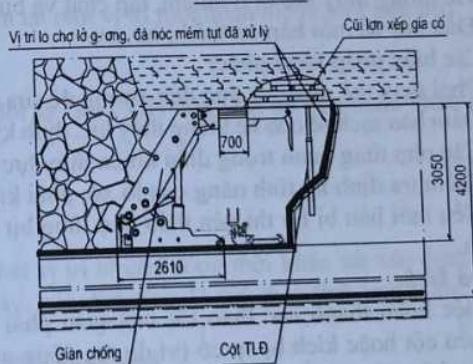
HÌNH 2: LÒ CHỢ BỊ LỎ G- ƠNG, $L_r > 1,5M$ RỖNG NÓC LỚN

II.1. HIỆN TRẠNG

II.2. SAU KHI XỬ LÝ
