KỶ YẾU HỘI NGHỊ KHOA HỌC TOÀN QUỐC VIETGEO 2023
THỪA THIÊN HUẾ, NGÀY 28 & 29 THÁNG 9 NĂM 2023

SỰ CỐ HƯ HẠI KẾT CẤU CÔNG TRÌNH XÂY DỰNG TRÊN TALUY ÂM: MỘT TRƯỜNG HỢP NGHIÊN CỨU TẠI THỊ TRẤN MƯỜNG CHÀ, TỈNH ĐIỆN BIÊN

Structural failures of existing buildings placing on a negative slope: a case study in Muong Cha, Dien Bien province

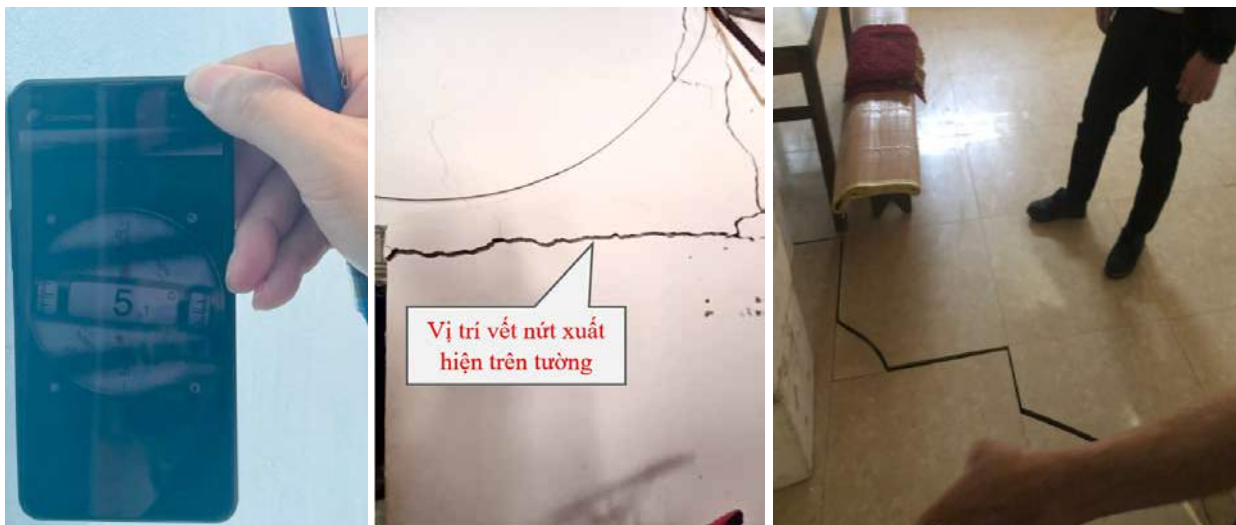
Dấu hiệu đầu tiên liên quan đến sự cố hư hại kết cấu công trình trên mái taluy âm được ghi nhận tại công trình số 3 (CT3, hình 3a), cụ thể ngày 02 tháng 11 năm 2021 xuất hiện các vết nứt trên nền nhà và tường gạch phía sau nhà, toàn bộ khối nhà bắt đầu bị lún nghiêng về phía lòng suối với góc nghiêng ghi nhận được khoảng 5 độ (Hình 5). Trong giai đoạn này, công tác thi công kết cấu kè bê tông cốt thép dưới chân mái taluy âm để phòng chống xói lở trong khu vực phạm vi nghiên cứu đã hoàn thành, với thời gian thi công tuyến kè diễn ra từ ngày 06 tháng 10 năm 2021 đến ngày 18 tháng 10 năm 2021.

Hình 5. Dấu hiệu hư hại tại công trình CT3.

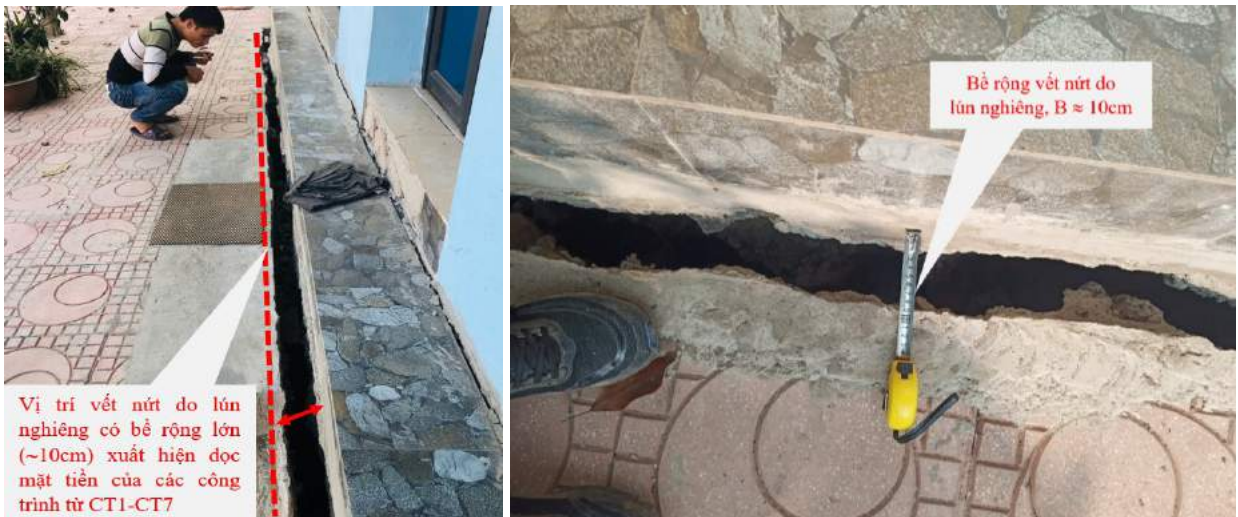
Khoảng 2,5 tháng (ngày 06/01/2022) sau khi công trình CT3 bị hư hại thì khu vực các công trình lân cận, bao gồm CT1, CT2, CT4, CT5, CT6, CT7 bắt đầu ghi nhận xuất hiện các vết nứt trước kéo dài với bề rộng vết nứt trung bình khoảng 10 cm, vết nứt xuất hiện trên các cấu kiện: dầm, tường như thể hiện tại các Hình 6 và Hình 7.

Hình 6. Vết nứt kéo dài với bề rộng lớn các mặt tiền của các công trình trong phạm vi nghiên cứu.

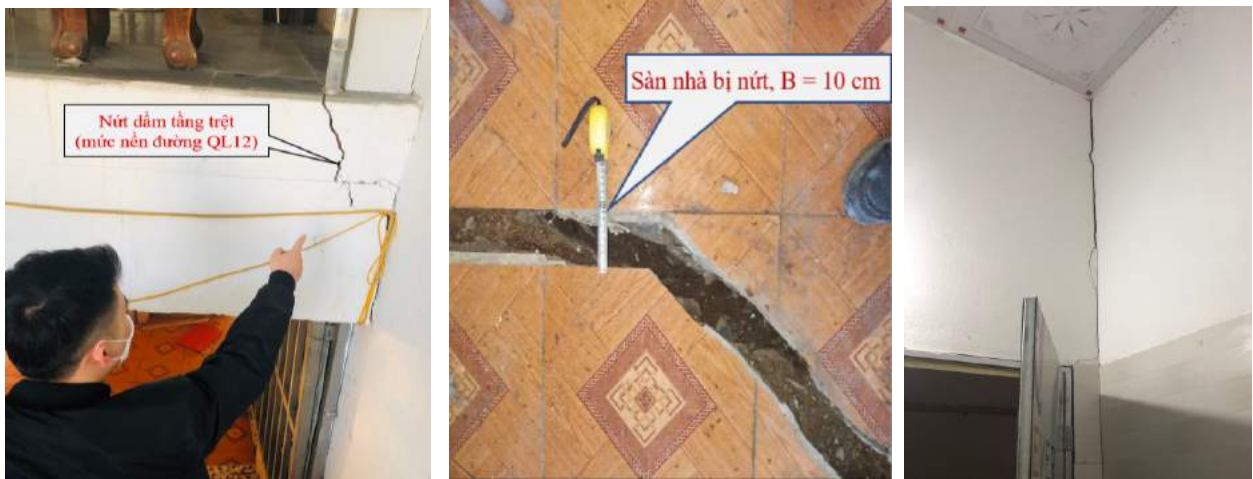
(a) tầng bán hầm CT5

(b) sàn tầng hầm CT5

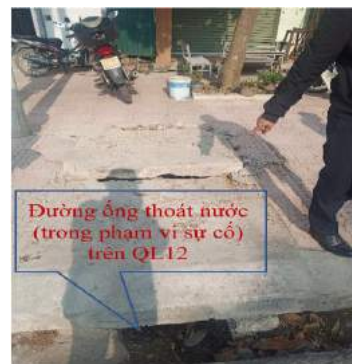
Một điểm đáng lưu ý tại khu vực CT5 chính là sự có mặt của công thoát nước như thể hiện tại các Hình 3a và Hình 9. Theo thiết kế thì đường ống thoát nước đặt tại khu vực công trình CT5 có vai trò thu nước mặt trên quốc lộ QL12 đưa xuống lòng suối. Tuy nhiên, khảo sát tại khu vực nghiên cứu cho thấy đường ống thoát nước làm việc không đảm bảo, cụ thể, nước mưa sau khi chảy vào đường ống hầu như không thoát xuống lòng suối dưới chân mái taluy, thay vào đó nguồn nước này thấm xuống các lớp đất nền khu vực công trình CT5 làm tăng độ ẩm đá phiến sét phong hóa mạnh dưới công trình CT5, đặc biệt trong các ngày 14, 15 và 16/01/2022. Kết quả nghiên cứu thực nghiệm từ các công trình (Hasbollah và nnk., 2019; Mohamad và nnk., 2013) cho thấy độ bền của đá phiến sét giảm mạnh khi độ ẩm tăng, cụ thể nghiên cứu của (Hasbollah và nnk., 2019) cho thấy chỉ số độ bền kéo của đá phiến sét giảm xuống 80% khi độ ẩm tăng 7,4%. Kết quả nghiên cứu của Mohamad và nnk.(2013) cũng cho thấy đá phiến sét loại 4 (phong

Hình 9. Vị trí đường ống thoát nước khu vực CT5.

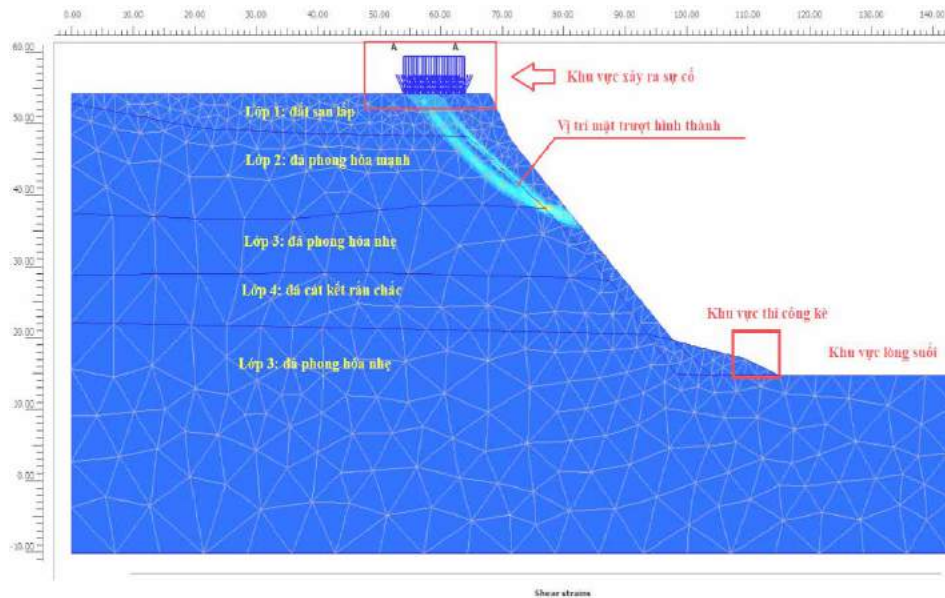
Kết quả khảo sát cho thấy hầu hết các công trình trong khu vực nghiên cứu sử dụng giải pháp kết cấu móng nông trên nền đất san lấp, riêng nền của các công trình CT6 và CT7 có sử dụng giải pháp móng cọc bê tông đúc sẵn với chiều sâu cọc tương đối ngắn (trung bình từ 4 - 5 m). Sử dụng phân mềm địa kỹ thuật phân tích ổn định của các công trình trong khu vực nghiên cứu cho thấy các công trình nằm hoàn toàn trong cung trượt của taluy âm, trong đó, cung trượt phát triển từ mặt đất tự nhiên đến ranh giới giữa hai lớp địa chất: lớp 2, và lớp 3 như thể hiện tại hình 10.

Hình 10. Phân tích ổn định taluy âm khu vực nghiên cứu.
