NGHIÊN CỨU, ĐỀ XUẤT GIẢI PHÁP NÂNG CAO ĐỘ ỐN ĐỊNH LÒ ĐỌC VĨA THAN MỨC -103, VĨA 6 ĐÔNG MỞ RỘNG TẦNG MỨC -150 ĐẾN MỨC -80, MỎ MẠO KHÈ

NGÔ DOANH HÀO*

Research on the solution for improving the stability of drift at level -103, seam to expand exploitation level from -150 to -80 at Mao Khe coal mine

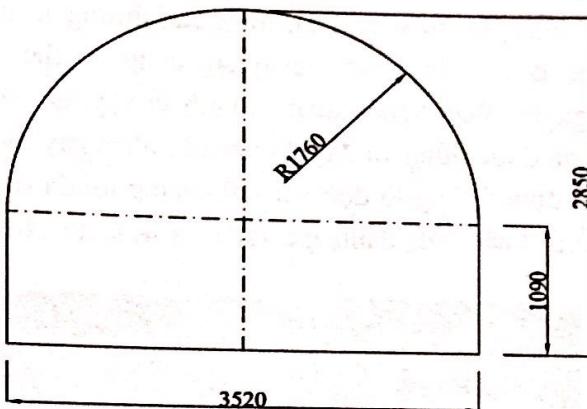
Hình 2.1. Mặt cắt ngang đường lò dọc via than -103, $S_d = 8,4 \text{ m}^2$ [9].

Kích thước đào: chiều rộng đào (B_d) là 3,52m; chiều cao đào (H_d) là 2,85m; bán kính đào (R_d) là 1,76m; chiều cao tường (H_t) là 1,09m. Kích thước sử dụng: chiều rộng sử dụng (B_{sd}) là 3,10m; chiều cao sử dụng (H_{sd}) là 2,63m; bán kính sử dụng (R_{sd}) là 1,55m; diện tích sử dụng $7,12 \text{ m}^2$.

Theo [9], lò dọc vỉa than mức -103 có mặt cắt ngang dạng nóc hình vòm 1 tâm, tường thẳng, đường lò được chống giữ bằng thép SVP-27 với kết cấu chống linh hoạt kích thước loại 3 đoạn, bước chống 0,7m. Tiết diện đào chủ yếu

là $8,4 \text{ m}^2$; Hình dạng và kích thước mặt cắt ngang được thể hiện trên hình 2.1. Lò được đào qua vỉa than có hệ số kiêm cõi $f = 1/2$.

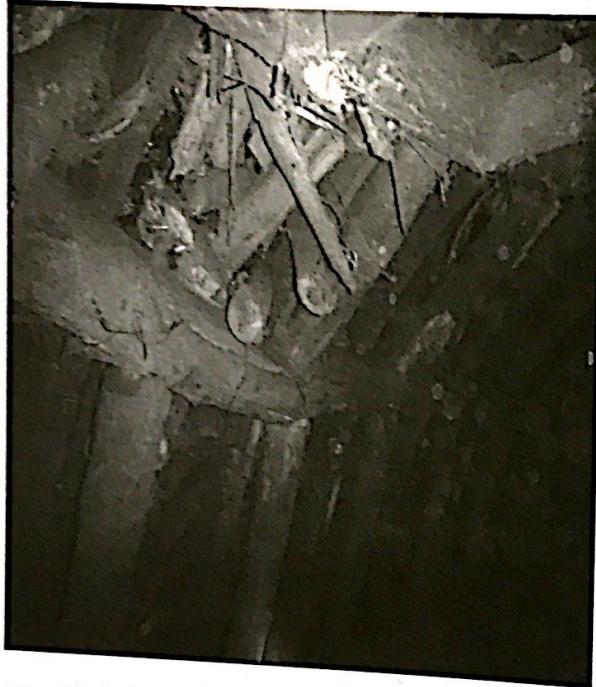
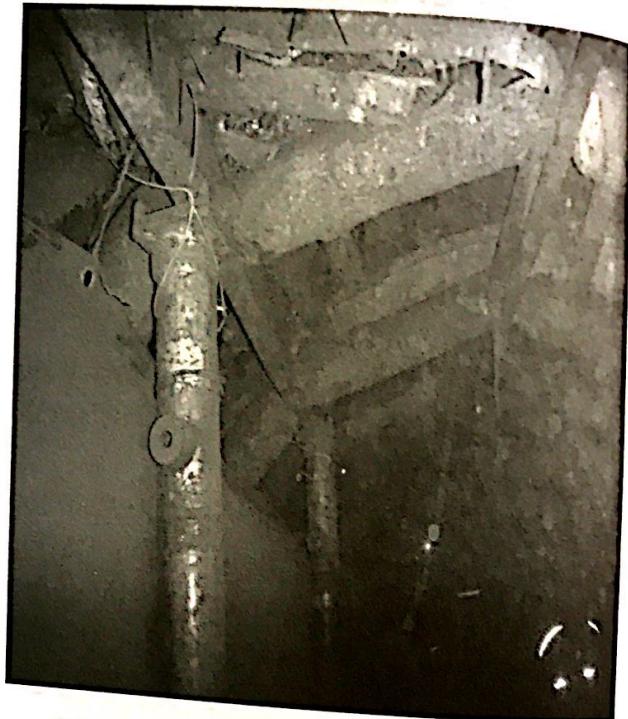
Hình 2.2. Những biểu hiện mất ổn định giải pháp chống gia cường lò dọc via -103

Qua khảo sát, thấy các chèn lò bằng gỗ bị phá hủy, cột chống bị vỡ, b López. Nhiều cột chống bị biến dạng và bị đẩy vào khoảng trống của đường lò; lò bị thu hẹp kích thước tiết diện ngang, đặc biệt là bên phía vách lò. Mở đã tiến hành chống tăng cường như đánh khuôn hoặc cột bích. Khuôn tăng cường là các khung gỗ với 5 thùi; phía vách được tăng cường bởi các cột thủy lực. Những biểu hiện mất ổn định của

đường lò và các giải pháp chống gia cường của mỏ được thể hiện trên các hình 2.2.

Qua khảo sát hiện trường, cũng như qua các tài liệu của phòng KCM- công ty Than Mạo Khê cung cấp, chúng tôi nhận thấy áp lực nóc và hông là rất lớn. Áp lực nóc và áp lực hông đã gây ra hiện tượng lún chân cột, hai bên cột bị đẩy vào không gian đường lò làm giảm diện tích đường lò. Từ hiện tượng áp lực gây ra mất ổn định chân cột chống như trên chứng tỏ việc sử dụng hình dạng mặt cắt ngang có dạng hình vòm bán nguyệt, tường thăng là chưa hợp lý. Vì vậy, cần thiết phải lựa chọn mặt cắt ngang đường lò có dạng sao cho giảm được sự trượt lở của đất đá bên hông

lò, từ đó giảm được áp lực ngang tác dụng lên kết cấu chống. Vì vậy, căn cứ vào đặc điểm, trị số áp lực mỏ và các biểu hiện mất ổn định của lò dọc via -103 chúng tôi đề xuất hình dạng mặt cắt ngang của lò dọc via -103 là vòm bán nguyệt, tường xiên.

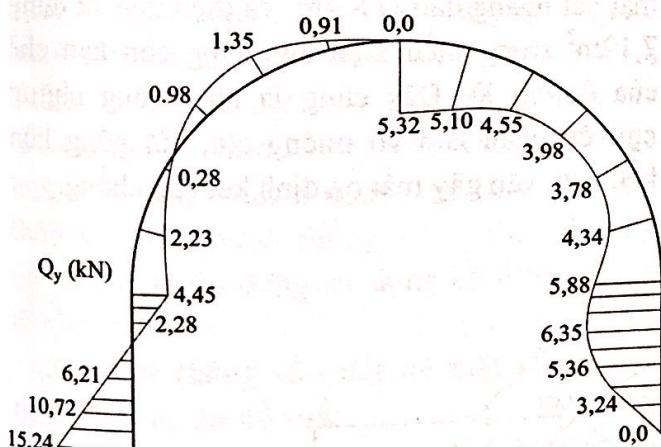
Hình 2.3. Biểu đồ lực cắt Q và Momen M

- Từ biểu đồ mô men ở hình 2.3 thấy rằng mô men chỉ có giá trị dương; Một kết cấu chống làm việc ổn định thì cần phải có cả miền chịu kéo và miền chịu nén; điều đó chứng tỏ loại hình kết cấu chống linh hoạt 3 đoạn, hình vòm 1 tâm, cột thẳng mà mỏ đang sử dụng là chưa thực sự phù hợp với điều kiện áp lực mỏ.

* Khảo sát đánh giá sự phù hợp giữa các cầu kiện của kết cấu với biểu đồ nội lực trong kết cấu chống: Từ bảng kết quả tính nội lực phân bố trong phần vòm và biểu đồ nội lực cho khung chống trên hình 2.3 thấy:

- Mặt cắt có giá trị lực cắt nhỏ nhất $Q_y = 0 \text{ kN}$ cũng là vị trí mỏ men có giá trị nhỏ nhất $M_x = 3,78 \text{ kN.m}$ là mặt cắt tại vị trí $\beta = 35^\circ$, tại vị trí đó cột có chiều cao là 2300mm (tính cả chiều sâu chôn cột chống). Xét về mặt kết cấu thì tại mặt cắt có $\beta = 35^\circ$ là vị trí đặt gông liên kết xà và cột chống hiệu quả về mặt chịu lực (tuy nhiên khi thiết kế cụ thể cần chú ý thêm tới yếu tố thi công).

Sau khi tính toán nội lực theo các thông số đường lò và loại hình kết cấu chống mà mỏ đã sử dụng chúng tôi có giá trị nội lực của phần cột và phần vòm như trên bảng 2.1 và 2.2; trên cơ sở đó vẽ được biểu đồ nội lực như trên hình 2.3 và 2.4.

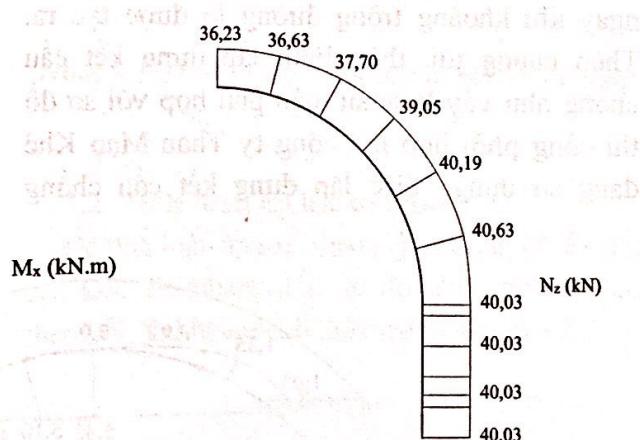
Hình 2.4. Biểu đồ lực dọc N

N- lực dọc trực tại mặt cắt có M_{\max} , ứng với trường hợp trên $N = -40,03 \text{ kN}$;

Sau khi tính toán kiểm tra bền ta có:
 $\sigma_{max} = 488,15 \text{ kG/cm}^2 < [\sigma_u] = 2700 \text{ kG/cm}^2$

Như vậy kết cấu chống bằng thép SVP - 27 mỏ chọn đã đủ bền.

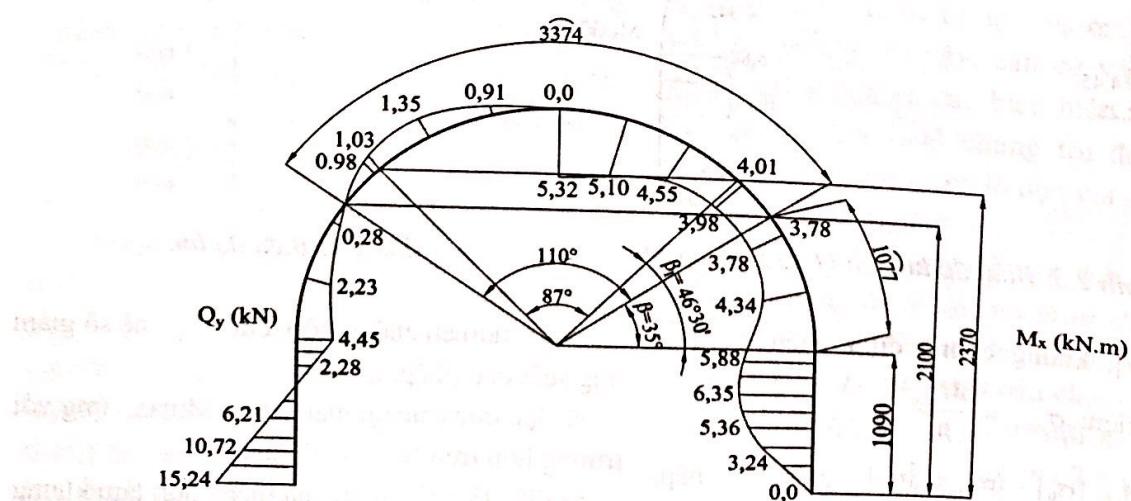
Hình 2.5. Sơ đồ xác định vị trí gông liên kết giữa xà và cột chống của mỏ

- Mỏ đã xác định vị trí nối xà và cột tại mặt cắt có $\beta_1 = 46^\circ 30'$ như trên hình 2.5, vị trí này cách mặt đất 2,370m. Trên cơ sở đó, mỏ đã gia công cầu kiện kết cấu chống có kích thước như hình 2.6. Với chiều cao cột chống là 2,544m, theo chúng tôi cũng không dễ dàng cho việc vận chuyển và lắp dựng kết cấu với lò có diện tích mặt cắt ngang đào là $8,4 \text{ m}^2$ và diện tích sử dụng $7,12 \text{ m}^2$ trong điều kiện ánh sáng còn hạn chế của đường lò. Đây cũng là một trong những nguyên nhân làm vỡ miếng cột, đứt gông liên kết, nén, vỡ gây mất ổn định kết cấu chống.

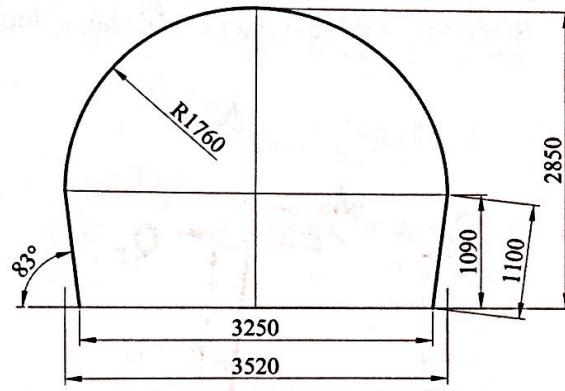
Hình 3.1. Hình dạng, kích thước mặt cắt ngang đào lò -103, $S_d = 8,4m^2$

Hình dạng và kích thước đào được thể hiện trên hình 3.1. Lò có chiều rộng đào ở chân vòm là 3,52m, ở nền lò là 3,25m; chiều cao đào (h_{ng}) là 2,85m; bán kính đào (R_{ng}) là 1,76m; chiều cao tường (H_t) là 1,09m. Chiều rộng sử dụng (B_{sd}) là 3,10m; chiều cao sử dụng (H_{sd}) là 2,63m; bán kính sử dụng (R_{sd}) là 1,55m; tường xiên 83° ; diện tích sử dụng $7,12m^2$.

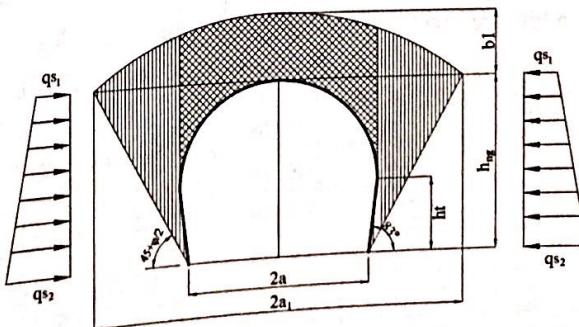
Hình 3.2. Sơ đồ áp lực theo giả thuyết của GS. Tximbarevich

Đề tính toán áp lực, theo [7] sử dụng giả thuyết của GS. Tximbarevich. Sơ đồ như tính áp lực theo GS. Tximbarevich thể hiện trên hình 3.2.

- **Tính áp lực nóc:** áp lực nóc được tính theo công thức sau:
 $q_n = 1,2 \cdot b_1 \cdot \gamma_{nocc} \cdot L$, kN/vi
Trong đó: 1,2- hệ số vượt tải; b_1 - chiều cao

$$q_n = 1,2 \cdot \gamma \cdot b_1 \cdot L = 1,2 \cdot 15,6 \cdot 1,375 \cdot 0,7 = 22,74 \text{ kN / vi.}$$

- **Tính áp lực hông lò:** $q_h = \gamma \cdot L \cdot (b_1 + h_{ng}) \cdot \operatorname{tg}^2 \left(\frac{90^\circ - \varphi_{hong}}{2} \right)$, kN / vi.

$$= 15,6 \cdot 0,7 \cdot (1,375 + 2,85) \cdot \operatorname{tg}^2 \left(\frac{90^\circ - 28^\circ}{2} \right) = 18,079 \text{ kN / vi}$$

- **Tính áp lực nén:** $q_{nen} = 2\Delta T \cdot \sin \left(\frac{90^\circ - \varphi}{2} \right) \cdot L = 2 \cdot 1,039 \cdot \sin \left(\frac{90^\circ - 28^\circ}{2} \right) \cdot 0,7 = 0,75 \text{ kN / vi}$

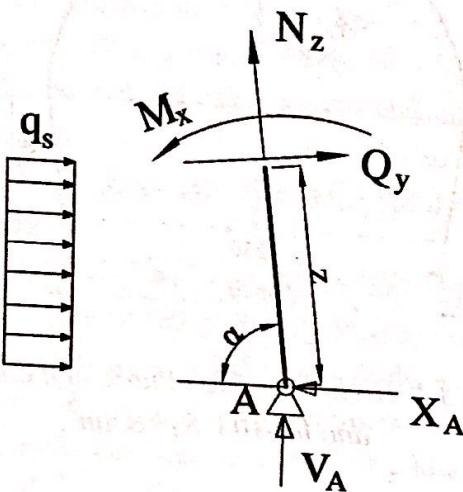
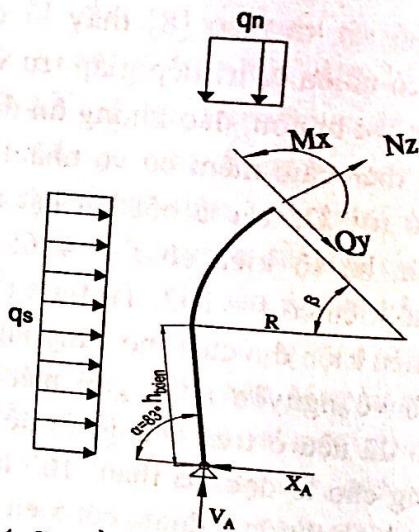
- Sơ đồ tính nội lực trong kết cấu chổng được

thể hiện trên hình 3.3 và 3.4. Giá trị nội lực được thể hiện trong bảng 3.1 và 3.2

Hình 3.3. Sơ đồ xác định nội lực trong cột

Hình 3.4. Sơ đồ xác định nội lực trong vòm

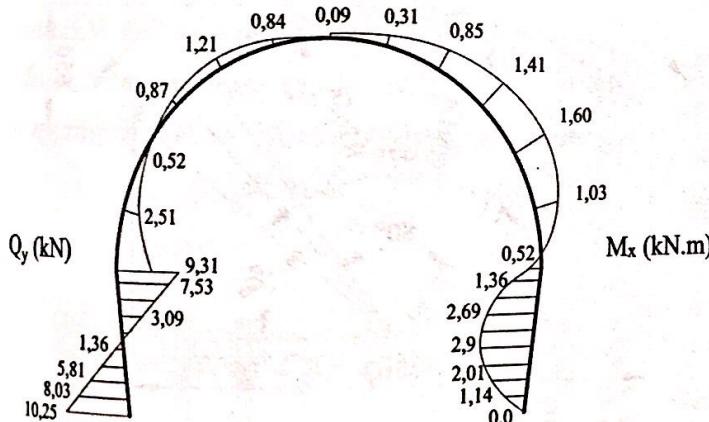
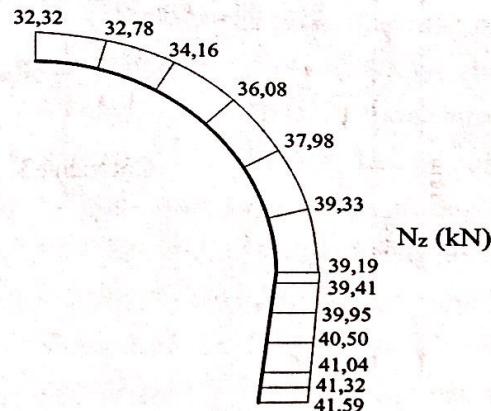
Biểu đồ nội lực sinh ra trong kết cấu chống được thể hiện trên hình 3.5 và hình 3.6.

Hình 3.5. Biểu đồ lực cắt Q_y và momen M_x

Thay số ta có: $\sigma_{\max} = 142,127 \text{ kG/cm}^2 < [\sigma_u] = 2700 \text{ kG/cm}^2$

Do đó, kết cấu chống sử dụng đảm bảo đủ bền.

Hình 3.6. Biểu đồ lực dọc N_z

Qua bảng giá trị nội lực thấy rằng, ứng suất sinh ra trong kết cấu đề xuất là $142,127 \text{ kG/cm}^2$, nhỏ hơn nhiều (bằng 29,1%) ứng suất sinh ra trong kết cấu chống mỏ đang sử dụng vót cột thẳng là $488,15 \text{ kG/cm}^2$. Tuy nhiên việc thiết kế,

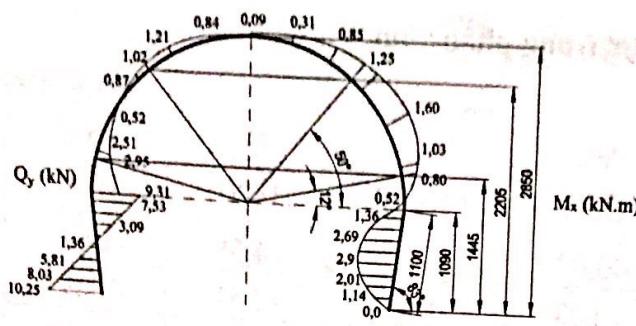
Hình 3.7. Sơ đồ xác định các vị trí đặt gông liên kết xà và cột chống

Từ yếu tố kỹ thuật và thực tế thi công nêu trên, căn cứ vào giá trị nội lực đã tính, chúng tôi lựa chọn vị trí để nối xà nóc với xà bên và xà bên với cột xiên như trên hình 3.7.

Từ hình 3.7, chúng tôi thấy vị trí nối giữa xà nóc với xà bên và xà bên với cột xiên của kết cấu chống thỏa mãn cả yếu tố kỹ thuật (cơ học) và thực tế thi công là các vị trí sau:

+ Vị trí thứ nhất (vị trí nối gông giữa cột xiên với xà bên): cách nền lò là 1,445m, tương ứng với góc 12° , có giá trị momen $M_x = -0,8\text{kN.m}$ và lực cắt $Q_y = -2,95\text{kN}$; khung chống có chiều dài 1,962m (kể cả phần chân cột dưới hố chân cột).

+ Vị trí thứ 2 (vị trí nối xà bên và xà nóc): cách nền lò là 2,205m, tương ứng với góc 55° , có giá trị momen $M_x = -1,25\text{kN.m}$ và lực cắt $Q_y = 1,02\text{kN}$; cột chống có chiều dài theo cung là 1,420m. Tại vị trí này vừa thỏa mãn về điều kiện giá trị nội lực nhỏ và vừa thỏa mãn điều kiện kích thước cấu kiện khung chống dễ dàng với vận chuyển và lắp dựng trong không gian hẹp của đường lò.

+ Khi đó chiều dài xà nóc có chiều dài theo cung là 2,893m. Với chiều dài xà như vậy không gây khó khăn cho việc mang vác và cũng thuận lợi cho việc lắp dựng khung chống.

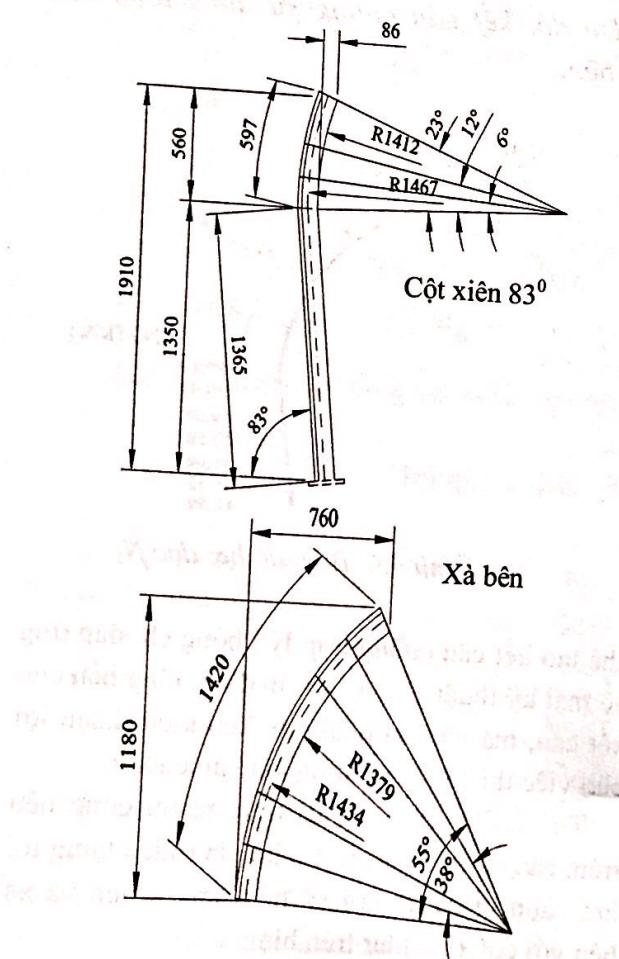
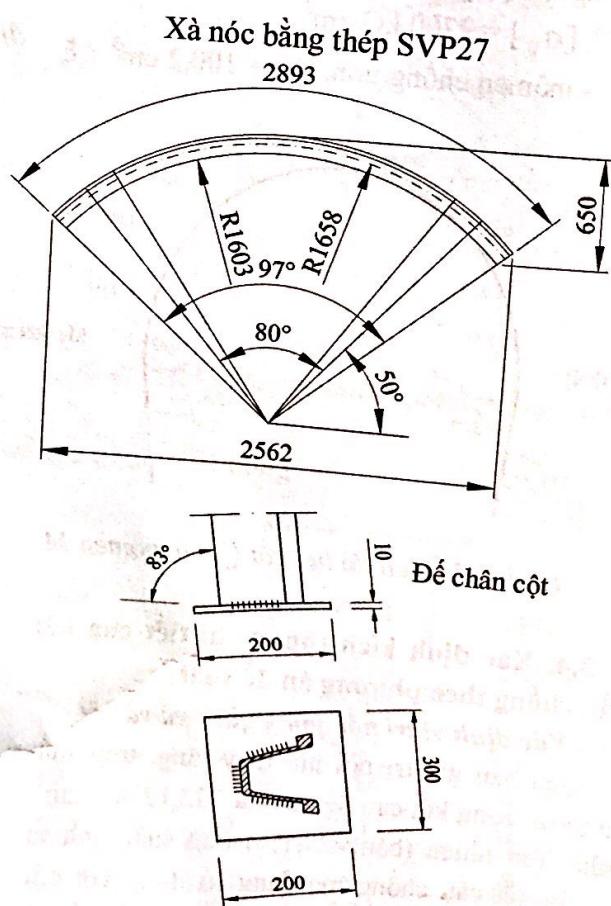
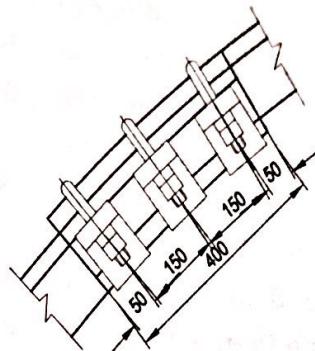
Hình 3.8. Hình dạng, kích thước cấu kiện kết cấu chống linh hoạt kích thước loại 5 đoạn theo phương án đề xuất.

- Kích thước chế tạo cấu kiện của kết cấu chống theo phương án đề xuất như hình 3.8.

Mối liên kết giữa xà bên với cột xiên

Mối liên kết giữa xà bên với xà nóc

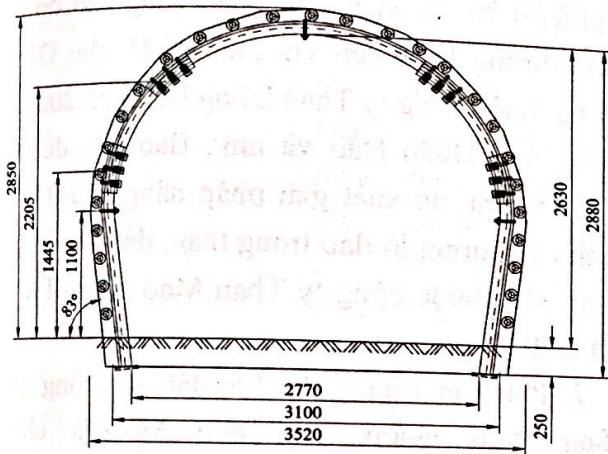
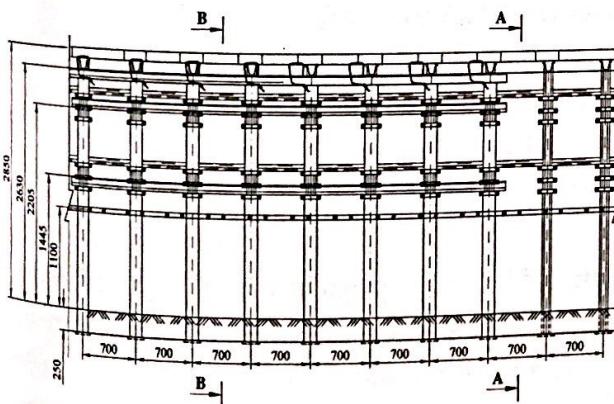
Hình 3.9. Kết cấu chống linh hoạt kích thước 5 đoạn, vòm bán nguyệt, cột xiên 83^0 trên mặt cắt ngang lò dọc via than -103 theo phương án đề xuất

Hình 3.10. Kết cấu chống linh hoạt kích thước 5 đoạn, vòm bán nguyệt, cột xiên 83^0 trên mặt cắt dọc lò dọc via than -103 theo phương án đề xuất

Hình dạng, kích thước kết cấu chống linh hoạt kích thước loại 5 đoạn, tường xiên 83^0 bằng thép SVP 27 theo phương án đề xuất trên mặt cắt ngang và cắt dọc đường lò dọc via than -103 Mạo Khê được thể hiện trên hình 3.9 và 3.10.
