MINING INDUSTRY JOURNAL

SỐ 2 - 2018

NGHIÊN CỨU NGUYÊN NHÂN, GIẢI PHÁP GIẢM SỰ CỐ KHI THI CÔNG CÁC CÔNG TRÌNH NGẦM TIẾT DIỆN NHỎ BẰNG PHƯƠNG PHÁP KÉO ỐNG TRỰC TIẾP

NGUYỄN VĂN THỊNH, TRẦN TUẤN MINH,
NGUYỄN DUYÊN PHONG, ĐẶNG TRUNG THÀNH
Trường Đại học Mỏ-Địa chất
Email: dangtrungthanh@khoaaxaydung.edu.vn

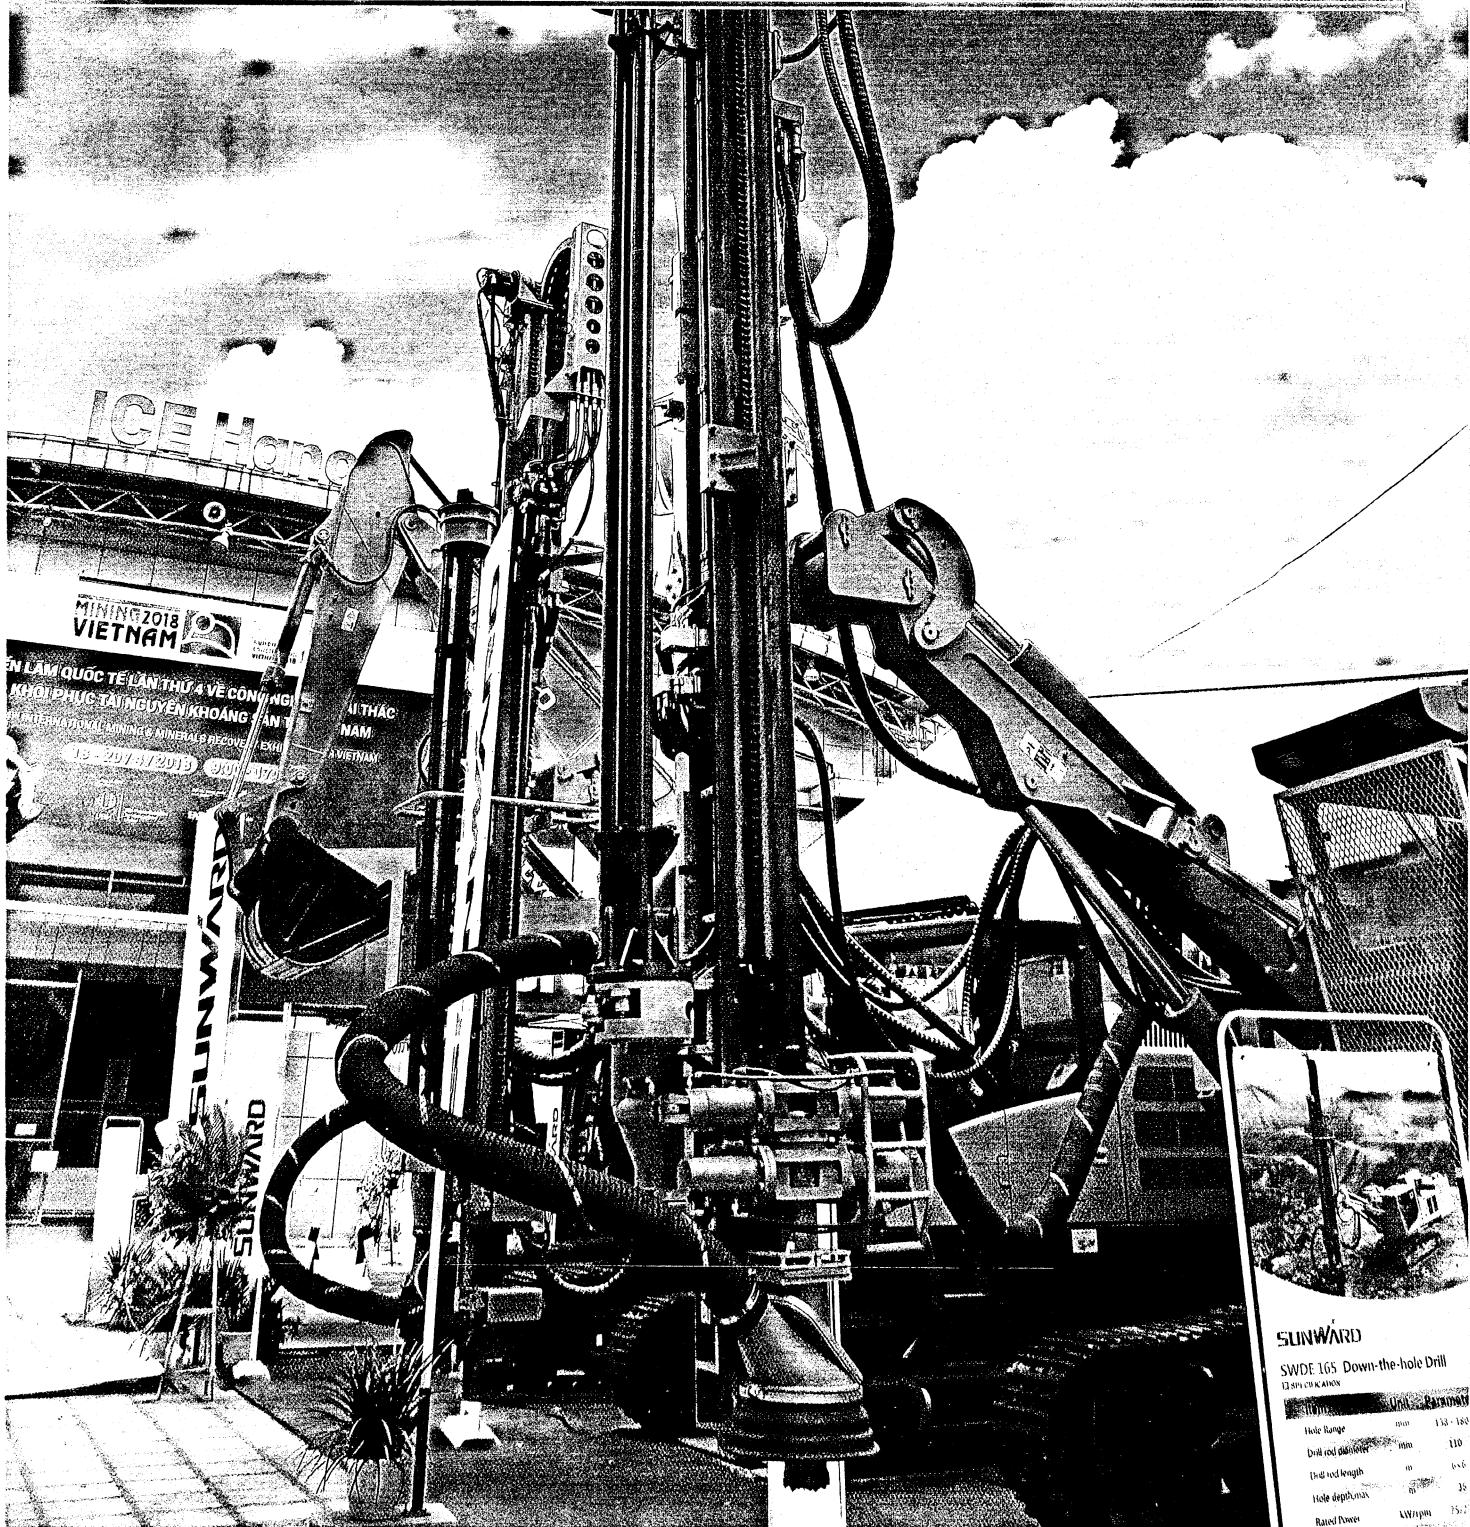
Ảnh Bìa 1: Máy khoan SUNWARD SWDE 165 (Ảnh VTH)

SUNWARD	
SWDE 1G5 Down-the-hole Drill	
13.49V DC MOTOR	13.49V DC MOTOR
Hole Range	mm
Bore rod diameter	mm
Hole rod length	m
Hole depth limit	m
Rated Power	kW

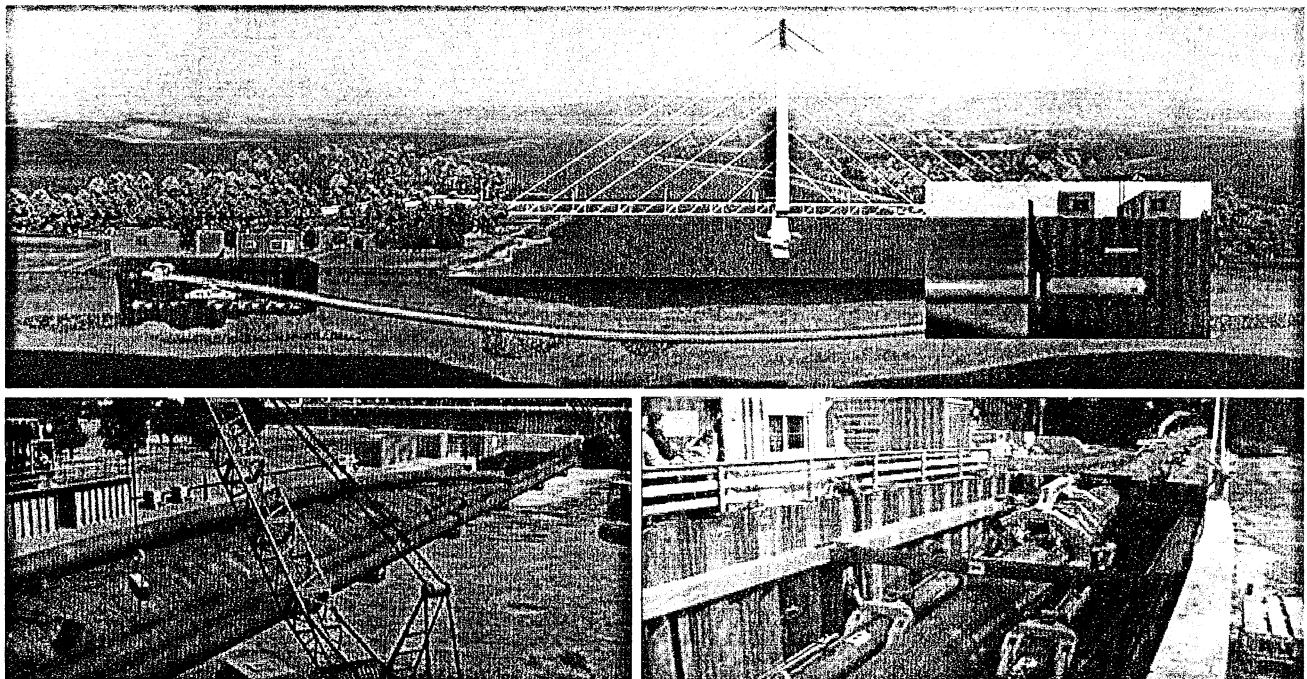
H.1. Tổng quan phương pháp xây dựng CTNTDN bằng công nghệ DPM [17]

có áp, vận tải đất đá thải bằng ống thủy lực. Tổng quan về công tác thi công CTNTDN được mô tả trong hình H.1.

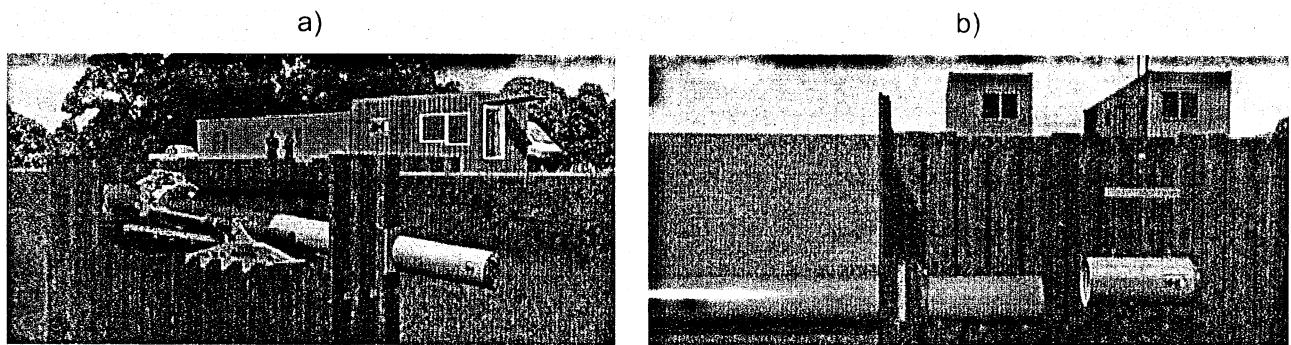
H.2. So đồ vị trí giếng thi công và giếng nhận [17]: a - Khu vực giếng bắt đầu đào; b - Khu vực tháo đầu đào

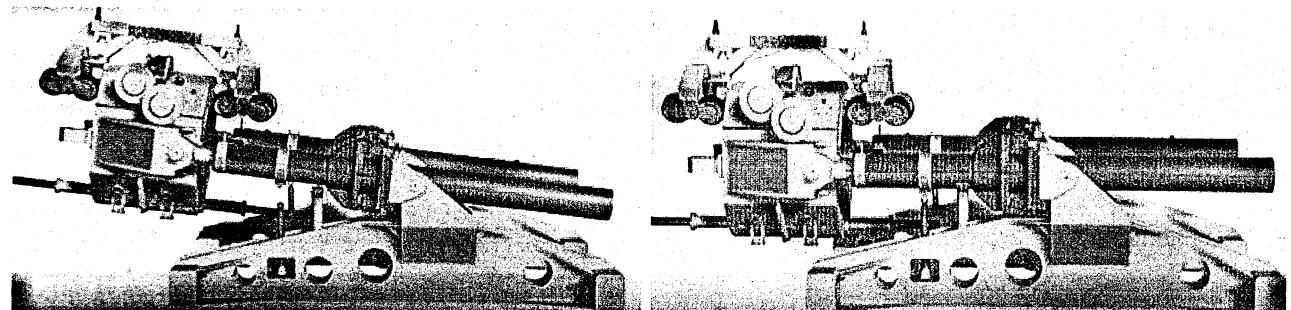
H.3. Hệ thống kéo ống, điều chỉnh hành trình và độ dốc của ống [17]

Để điều chỉnh hướng và thi công tránh tình trạng vỡ, xoắn ống cũng như làm giảm ma sát trên thành ống người ta sử dụng bộ điều khiển kích như trong hình H.3.

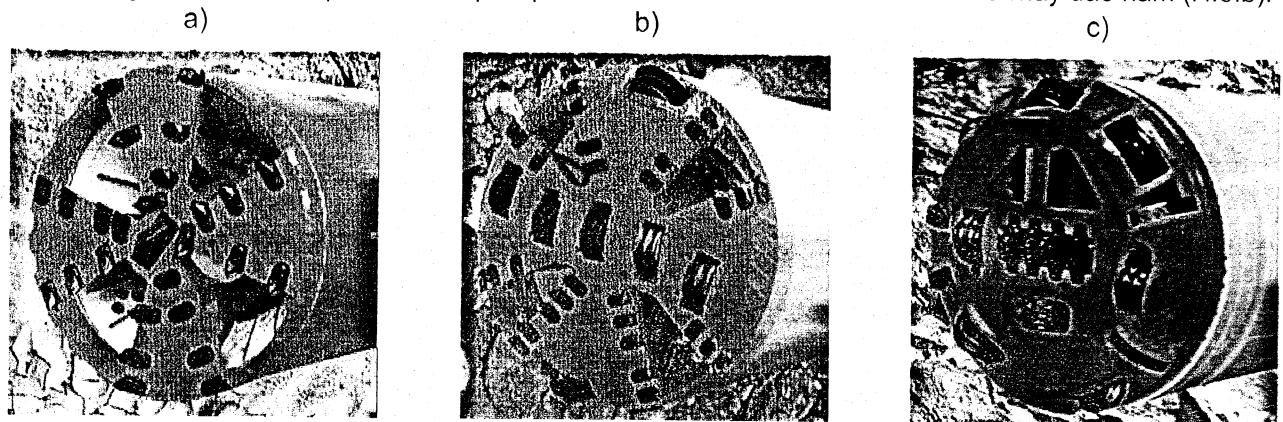
H.4. Một số loại đầu cắt trong thi công CTNTDN [17]: a - Đầu cắt dùng trong đất đá mềm; b - Đầu cắt dùng trong đất đá pha trộn; c - Đầu cắt dùng trong đất đá cứng

như tránh hư hại ống. Trong quá trình kéo ống nên sử dụng các giá đỡ kết hợp với con lăn. Công tác tách bóc đất đá ở gương hầm được thực hiện bằng các MĐHLN. Trong điều kiện đất đá yếu hệ thống đầu cắt sử dụng dạng răng cắt, trường hợp đất đá cứng sử dụng đầu cắt dạng đĩa cắt (H.4). Việc chống đỡ gương hầm sử dụng betonite hoặc nước

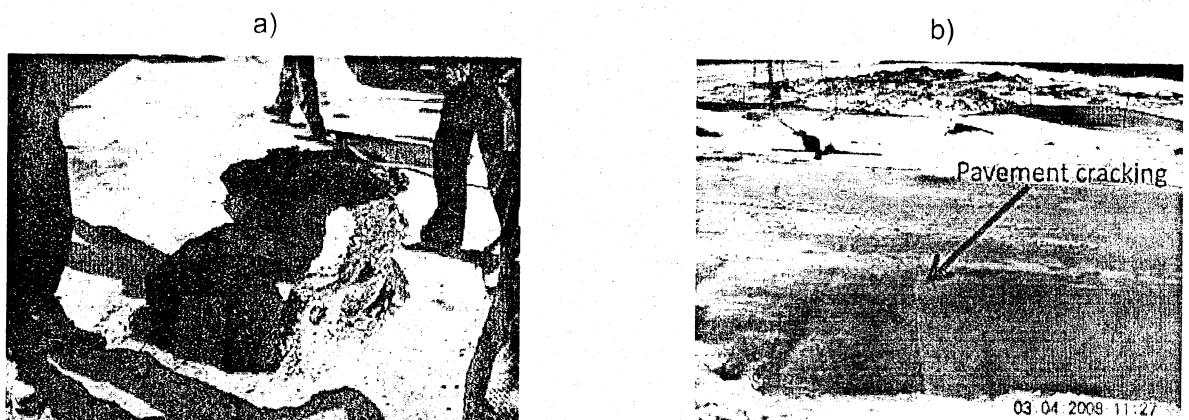
H.5. Một số dạng sự cố khi thi công CTNTDN [11]: a - Lún, sụt đường; b - Nứt mặt đường

lún, sụt hoặc làm nứt và hỏng bề mặt đường khi thi công đường ống qua đường giao thông (H.5). Trong một số trường hợp, có thể bị tràn chất lỏng do sử dụng bentonite và nước (H.6.a). Một số trường hợp khác, hệ thống đầu cắt có thể bị vỡ hệ thống răng đĩa cắt do quá trình đào gấp đá, tăng đá có kích thước lớn hơn đầu đào của máy đào hầm (H.6.b).

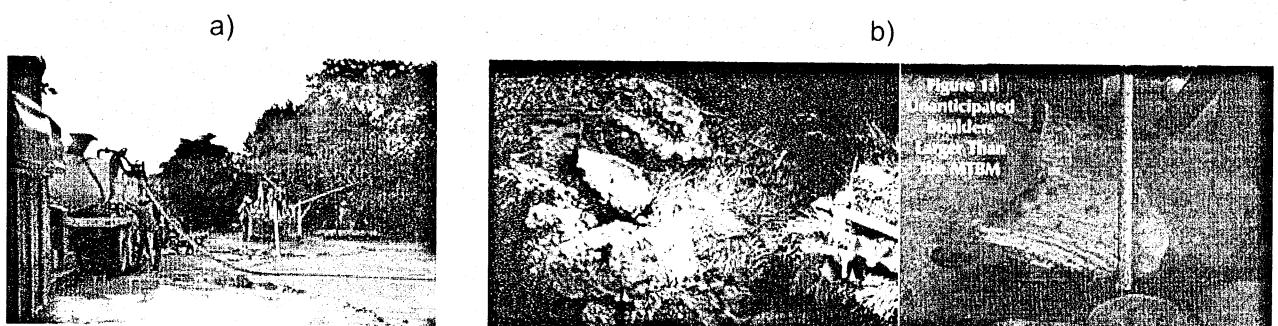
H.6. Sự cố khi thi công đường hầm tiết diện nhỏ [11]: a - Trào vữa bentonite; b - Gấp đá tảng cứng và quá khổ

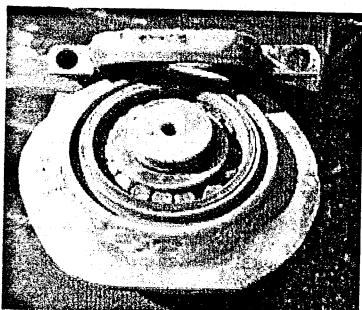
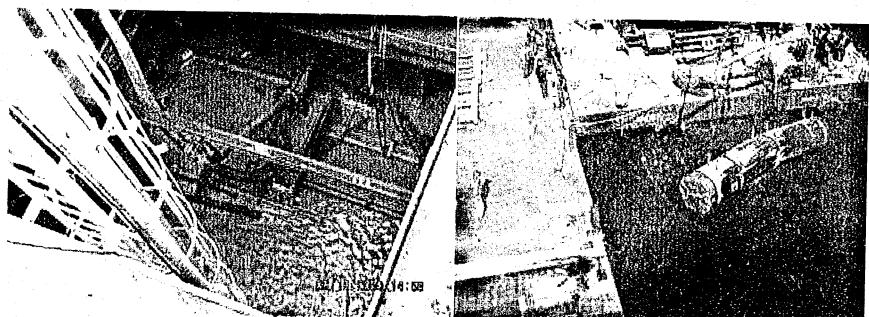
H.7. Sự cố đĩa cắt và ngập lụt tại giếng thi công: a - Hỏng đĩa cắt [12]; b - Ngập lụt trong các giếng [13]

Không những gặp sự cố hư hỏng răng cắt, đĩa cắt (H.7.a) mà trong quá trình thi công hầm tiết diện nhỏ có thể xuất hiện cả hiện tượng ngập úng tại giếng thi công hoặc giếng nhận (giếng thu hồi đầu đào) (H.7.b). Ngoài ra, sự cố

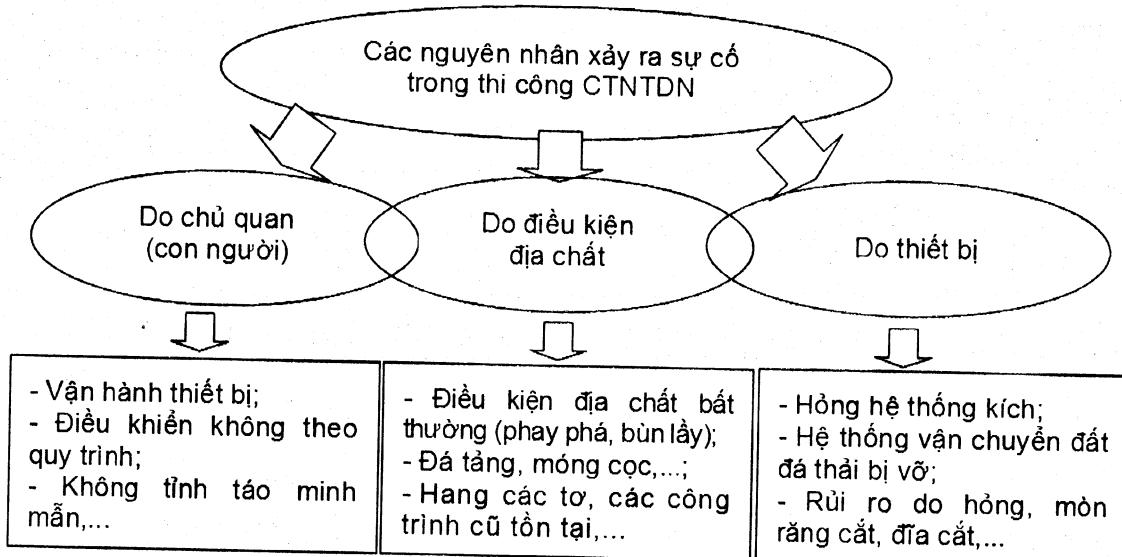
H.8. Nguyên nhân xảy ra sự cố khi thi công CTNTDN bằng công nghệ DPM

khác nhau tuy nhiên, có thể tổng kết các nguyên nhân gây sự cố như H.8. Có những nguyên nhân rõ ràng và dễ xác định, song cũng có những nguyên nhân mang tính chủ quan hoặc khách quan. Sự cố xảy ra có thể là do địa chất nhưng

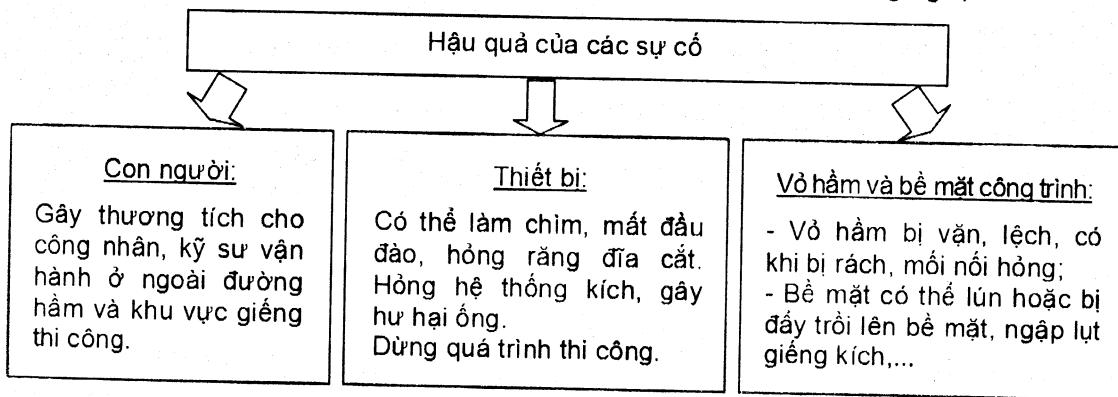
H.9. Hậu quả của các sự cố khi thi công CTNTDN bằng công nghệ DPM

cũng có thể là do thiết bị. Điều này đòi hỏi người chỉ huy công trường phải có các kiến thức chuyên sâu, kinh nghiệm vận hành và thi công bằng công nghệ DPM. Hậu quả của các rủi ro này có thể được mô tả như trong H.9.

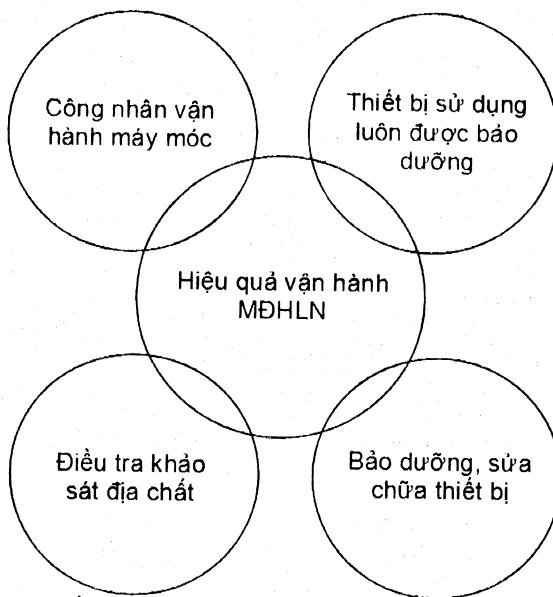
H.10. Hiệu quả của quá trình thi công CTNTDN bằng công nghệ DPM

nhiên, để đảm bảo hiệu quả hoạt động cũng như an toàn trong quá trình thi công thì chủ đầu tư phải quan tâm đến các yếu tố có thể gây ra sự cố, các yếu tố ảnh hưởng đến quá trình thi công như mô tả trong hình H.10.
