## Những sự cố thường gặp tại một số lò chợ khai thác cơ giới hóa đồng bộ ở vùng than Quảng Ninh và những biện pháp khắc phục

Vũ Trung Tiên<sup>1,\*</sup>, Phạm Đức Hưng<sup>1</sup>, Đỗ Anh Sơn<sup>1</sup>

### **The problems often happening at the fully mechanized longwall in Quang Ninh province and methods of surmounting**

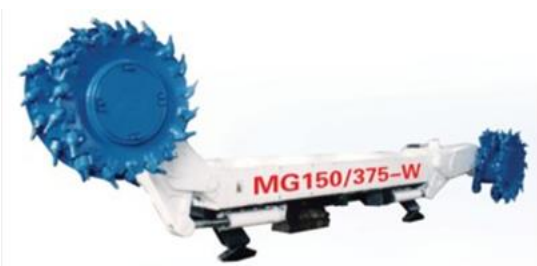
Máy khâu loại MG150/375-W

Hình 1: Tổ hợp thiết bị được sử dụng trong lò chợ vỉa 11 – Công ty than Hà Lâm (Công ty Cổ phần than Hà Lâm, phòng KCM, 2018)

+ Công ty than Hà Lâm có hai lò chợ, trong đó một lò chợ được áp dụng khai thác cho vỉa 11 (bắt đầu từ năm 2013), thiết bị gồm: giàn chống trung gian loại ZF4400/16/28, giàn chống quá độ (giàn chống đầu lò chợ và giàn chống chân lò chợ) loại ZFG4800/18/28, máy khâu loại MG150/375-W, máng cào loại SGZ630/264, công suất thiết kế 600 ngàn tấn/năm; một lò chợ áp dụng khai thác vỉa 7 (năm 2015), thiết bị gồm: giàn chống trung gian loại ZF 8400/20/32, giàn chống quá độ loại ZFG9600/23/37, máy khâu loại MG300/730WD, máng cào mã hiệu SGZ 764/400, công suất thiết kế 1.2 triệu tấn/năm;

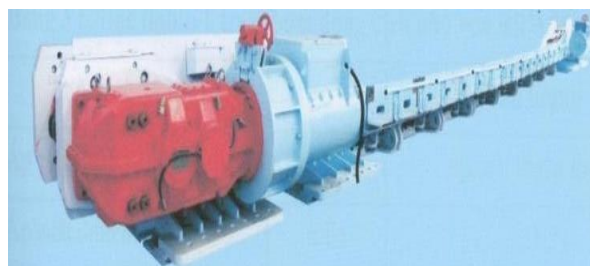
Máng cào mã hiệu SGZ 630/264
