CÔNG NGHIỆP MỎ[?]

NĂM THỨ XXIX SỐ 2 - 2020

NGUYÊN NHÂN GÂY PHÁ HỦY THÂN CỐT NEO VÀ GIẢI PHÁP KHẮC PHỤC

ĐÀO VIỆT ĐOÀN

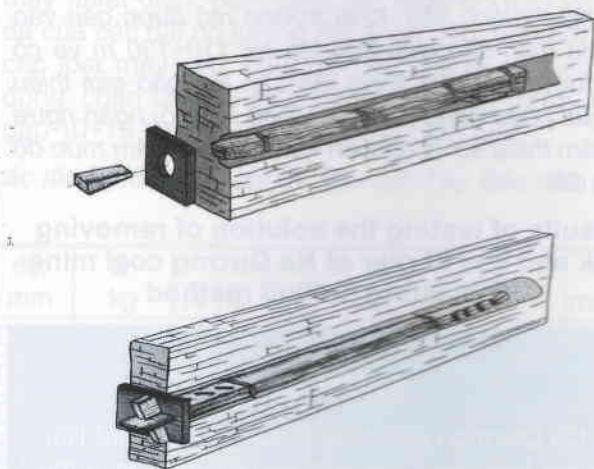
Cùng với sự phát triển của lĩnh vực vật liệu, việc sử dụng các loại thân cốt neo cũng đã trải qua các thời kỳ phát triển. Những ngày đầu, khi con người mới biết sử dụng kết cấu neo để chống giữ đường lò thì vật liệu làm thân cốt neo thường là thân tre hoặc gỗ thể hiện như trên hình H.1 [1].

H.1. Thân cốt neo bằng tre và gỗ

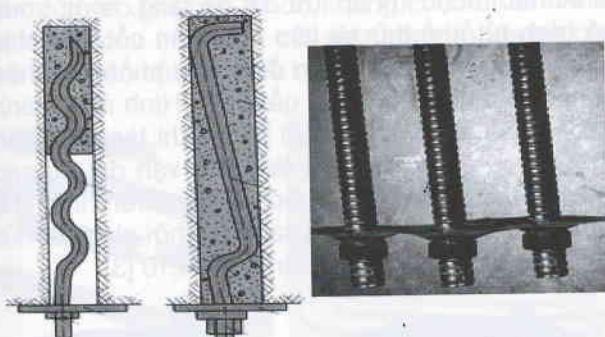
Thân cốt neo làm bằng thép được sử dụng phổ biến và có hai loại sau: i) Lại thân cốt neo bằng thép đặc (thép tròn trơn, thép gờ, thép xoắn) có thân thẳng hoặc thân uốn lượn để tăng khả năng kéo giãn, từ đó làm cho thân neo có tính linh hoạt. Loại thân cốt neo bằng thép uốn lượn thường dùng trong khối đá có độ biến dạng lớn, đường lò có áp

H.2. Thân cốt neo bằng thép đặc
(loại thân thẳng và uốn lượn)

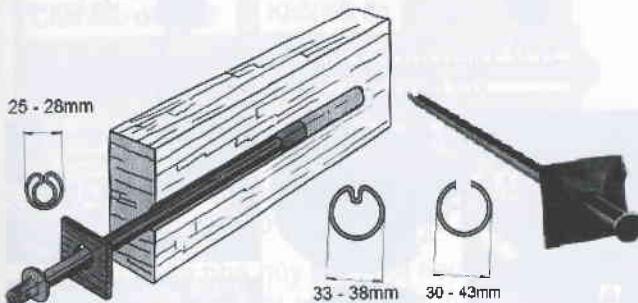
Thân cốt neo ống phòng: khi thi công đường kính lỗ khoan cần lớn hơn đường kính thân cốt neo từ 2÷5 mm để sau khi đưa thân cốt neo vào lỗ khoan, dùng nước áp lực hoặc khí nén ép vào trong thân neo làm thân neo phòng ra áp sát bề mặt ngoài ống với khối đá, tạo ra lực ma sát dọc trực thân cốt neo. Thân cốt neo ống chè khi thi công đường kính lỗ khoan cần nhỏ hơn đường kính thân ống chè từ 2÷3 mm (đá mềm lấy giá trị nhỏ đá cứng lấy giá trị lớn do khoan trong đá mềm lỗ khoan thường bị mở rộng hơn khoan trong đá cứng) để cho công tác đóng lắp đặt neo được dễ dàng. Để công tác đóng lắp đặt neo được dễ dàng cần tránh đường kính lỗ khoan nhỏ hơn đường kính thân ống chè 5 mm, mặt khác để phát huy được lực ma sát dọc trực giữa thân ống chè với thành lỗ khoan được lớn nhất thì đường kính lỗ

khoan không được lớn hơn hoặc bằng đường kính thân cốt neo, nếu lớn hơn sẽ làm cho thân cốt neo lắp đặt trong lỗ khoan bị lỏng mất tác dụng chống giữ. Hai loại thân cốt neo ống thể hiện trên hình H.3.

H.3. Thân cốt neo bằng thép ống

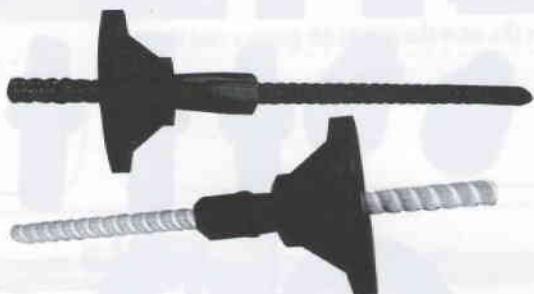
Thân cốt neo bằng sợi thủy tinh (hình H.4) thường ít được sử dụng để chống giữ các đường lò trong đá mà thường sử dụng để chống giữ đường lò đào trong than. Loại này thân cốt neo đặc ruột có gờ xoắn, đường kính thân cốt neo thường bằng $18 \div 24$ mm, chiều dài theo thiết kế, vì làm bằng chất liệu sợi thủy tinh nên có trọng lượng nhẹ, thuận tiện trong công tác vận chuyển lắp đặt. Loại này có cường độ kháng kéo lớn, còn cường độ kháng cắt và cường độ kháng mômen uốn nhỏ. Trong thi công chống giữ lò than thường dùng loại thân cốt neo này để quá trình sử dụng máy khai than sau này sẽ thuận tiện hơn.

H.4. Thân cốt neo bằng sợi thủy tinh

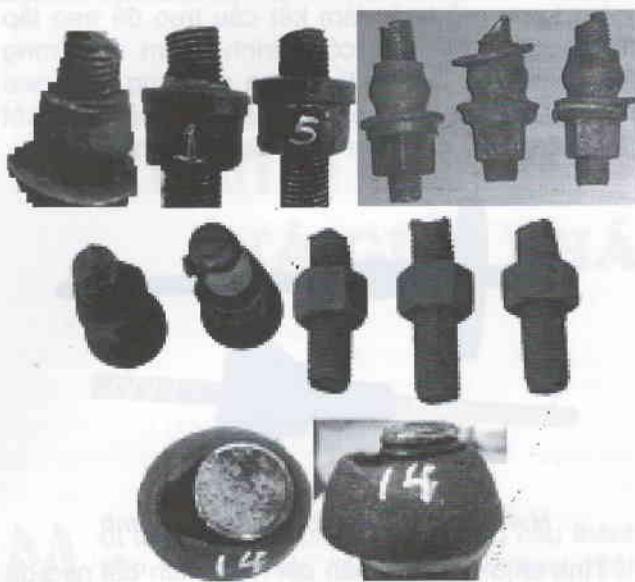
Vị trí phá hủy thân cốt neo tại phần ren đuôi neo thể hiện trên hình H.5.

H.5. Vị trí đứt thân cốt neo tại phần ren đuôi neo

Nguyên nhân phá hủy vị trí phần ren đuôi neo: Do công nghệ tiện ren đuôi neo không đáp ứng được yêu cầu bề mặt ren phẳng nhẵn. Vì vậy trên bề mặt phần ren đuôi neo xuất hiện các vết gồ ghề, mặt ren bị bong tróc, chân ren bị han rỉ nứt vỡ làm tập trung ứng suất tại phần thân ren đuôi neo. Mặt khác, do trong chế tạo phần ren đuôi neo chỉ tiện ren mà không qua xử lý nhiệt làm cho phần ren đuôi neo bị giòn, giảm cường độ, làm cho cường độ kháng kéo phần ren đuôi neo nhỏ hơn cường độ của phần không có ren. Chính vì vậy, sẽ dễ bị đứt khi bị tác dụng lực kéo nhỏ hoặc lực cắt lớn. Hình ảnh bề mặt ren đuôi neo bị bong tróc, han rỉ chân đuôi neo thể hiện trên các hình H.6, H.7 và H.8 [3].

Trong chế tạo phần ren đuôi neo cần áp dụng phương pháp tạo ren phẳng nhẵn để tránh tình trạng xuất hiện các vết lồi lõm trên bề mặt ren, áp dụng công nghệ xử lý nhiệt sau khi chế tạo ren làm cho phần ren trở lên dẻo dai không bị giòn.

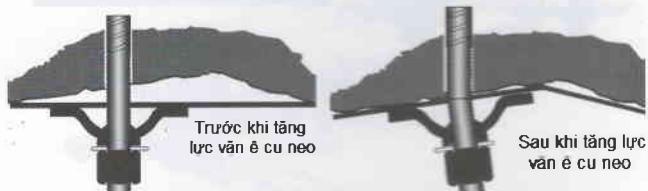
Nguyên nhân phá hủy: do việc lựa chọn vị trí khoan cắm neo không phù hợp hoặc lực vặn siết đai ốc neo quá lớn. Chọn vị trí khoan cắm neo vào khu vực bề mặt khối đá bị lồi lõm lớn, khi tăng lực vặn đai ốc neo, hoặc khi áp lực đất đá tăng, hoặc trong quá trình rút nhổ thử tải làm cho thân cốt neo chịu lực bẻ cong, xoắn vặn dẫn đến thân phần ren thân cốt neo bị rạn nứt hoặc bị gãy gập. Hình ảnh thanh neo lắp đặt trên biên lồi lõm trước khi tăng lực vặn siết đai ốc neo và sau khi tăng lực vặn đai ốc neo làm cho thanh neo bị gãy gập thể hiện trên hình H.9 và thanh cốt neo bị rạn nứt sau một thời gian vết nứt bô ô xi hóa, han rỉ thể hiện trên hình H.10 [3].

H.9. Hiện tượng thanh neo bị gãy gập khi tăng lực vặn đai ốc neo

Giải pháp khắc phục như sau: trong quá trình lắp đặt neo, cần lựa chọn khoan lắp neo tại vị trí biên đường lò nhẵn phẳng, trong thi công có thể thay đổi vị trí lắp đặt thanh neo trên biên đường lò trong phạm vi ± 200 mm để tránh lắp neo vào những bề mặt đất đá lồi lõm, trường hợp nếu không chọn được vị trí phẳng nhẵn để khoan cắm neo thì trong quá trình lắp đặt có thể sử dụng các nêm gỗ để kê kích tấm đệm neo tránh cho tấm đệm lắp bị lệch quá nhiều sẽ gây ra hiện tượng chịu lực xoắn vặn cho thân cốt neo. Ngoài ra,

cần không chế lực vặn siết đai ốc neo theo thiết kế, không nên vặn siết quá lực thiết kế, trong các vị trí biên lõi lõm chỉ cần lực vặn siết đạt 85 % lực thiết kế.

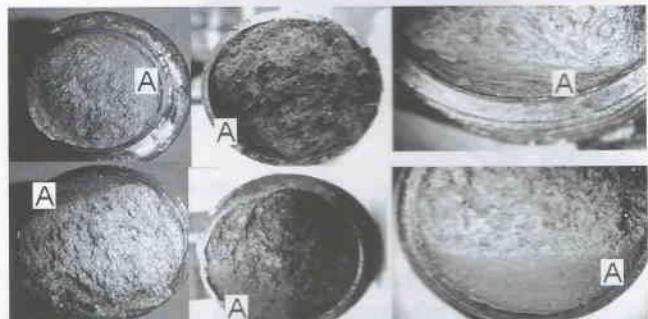
H.10. Hiện tượng han rỉ tại vị trí nứt thân cốt thép (A là vị trí bị han rỉ trên thân cốt neo)

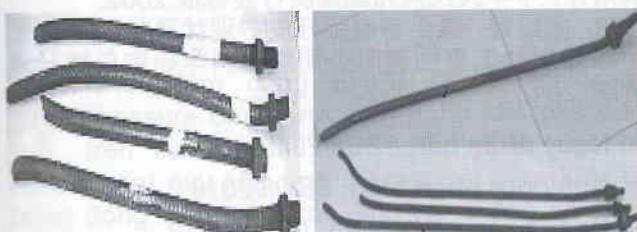
Vị trí phá hủy thân cốt neo tại phần tiếp giáp giữa đoạn thân cốt neo có chất dính kết và đoạn thân cốt neo tự do thể hiện trên hình H.11. Với loại thân cốt neo thép đặc phần chất dẻo liên kết giữa thân cốt neo và thành lỗ khoan thường chiếm khoảng từ $1/3+1/2$ chiều dài của thân cốt neo, phần chất dẻo này nằm ở phần đầu thân cốt neo còn phần đuôi thân cốt neo là phần tự do không có chất dính kết. Hình ảnh cấu trúc thân cốt neo trong lỗ khoan của neo chất dẻo cốt thép thể hiện trên hình H.12.

H.11. Vị trí đứt thân cốt neo tại phần giao giữa chất dính kết và đoạn tự do

➢ Do đoạn thân cốt neo có sự thay đổi về liên kết tại vị trí chuyển tiếp giữa đoạn có chất dính kết và đoạn tự do nên dễ bị kéo đứt khi có lực tác dụng vượt quá cường độ kháng kéo của thân cốt neo. Trường hợp này thường xảy ra khi thực hiện công tác kéo nhỏ thử tải thân cốt neo cho đến khi phá hủy, hoặc khi chống giữ đường lò trong đá mềm yếu áp lực lớn, hoặc đường lò được đào gần khu vực lò chợ đã khai thác. Khi đó, quá trình sập đổ đất đá trong lò chợ diễn ra mạnh, dẫn đến khối đá xung quanh bị biến dạng, tách lớp. Khi khối đá bị biến dạng tách lớp, sẽ tác động tải trọng lên thân cốt neo, từ đó gây ra lực kéo trong thân cốt neo, dẫn đến hiện tượng phá hủy;

Giải pháp khắc phục: khi tiến hành rút nhỏ thử tải neo chất dẻo cốt thép, chỉ cần kéo nhỏ đến 85 % tải trọng kéo đứt thanh neo, không nên kéo đến khi phá hủy thân neo vừa gây nguy hiểm vừa phải khoan cắm bồi sung vào vị trí thanh neo bị đứt, hoặc khi thi công đường lò trong đất đá mềm yếu chịu áp lực cao, chịu ảnh hưởng của khu vực khai thác lò chợ cần tính chọn loại thép có cường độ cao để tránh gây phá hủy thân cốt neo. Xác định đúng vị trí khai thác có độ nứt nẻ lớn, khai thác phân lớp để thực hiện chống giữ ngay sau khi hình thành mặt lõi, ngăn chặn sự phát triển mở rộng của khe nứt, tăng cường khoan cắm neo tại những vị trí này. Mặt khác, tăng thêm thời gian để chất dẻo dính kết, để chất dính kết sau khi được đào trên sẽ xâm nhập vào lắp đầy các khe nứt liên kết khai thác lò chợ, tạo thành khai thác lò chọi có khả năng mang tải.

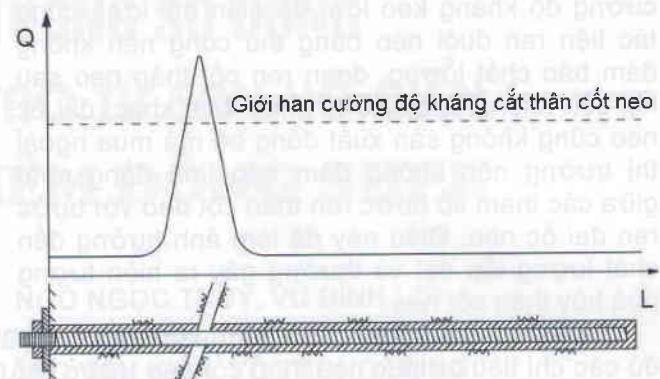
➢ Do trong khối đá xuất hiện các bè mặt phân lớp, mặt phân phiến hoặc các khe nứt lớn, khi đó dưới tác dụng của trọng lượng khối đá, các trường lực theo phương ngang làm cho thân cốt neo chịu

lực kéo, cắt lớn, thể hiện như trên hình H.13, hoặc chịu lực phức tạp dẫn đến phá hủy thân cốt neo, thể hiện trên hình H.14 [3].

H.13. Thân cốt neo cốt chịu lực cắt lớn tại vị trí phân lớp và nứt nẻ trong khối đá

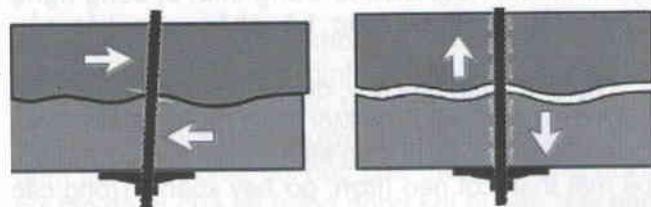
H.14. Thân cốt neo chống giữ trong khai thác lò chợ, nứt nẻ
