TUYỂN TẬP BÁO CÁO HỘI NGHỊ TOÀN QUỐC

KHOA HỌC TRÁI ĐẤT VÀ TÀI NGUYÊN VỚI PHÁT TRIỂN BỀN VỮNG

Cơ chế sụt lở gương than trong các lò chợ chống giàn cơ khí hóa vùng than Quảng Ninh

Mechanism of Face spall in Mechanized Longwalls at Quang Ninh coal field

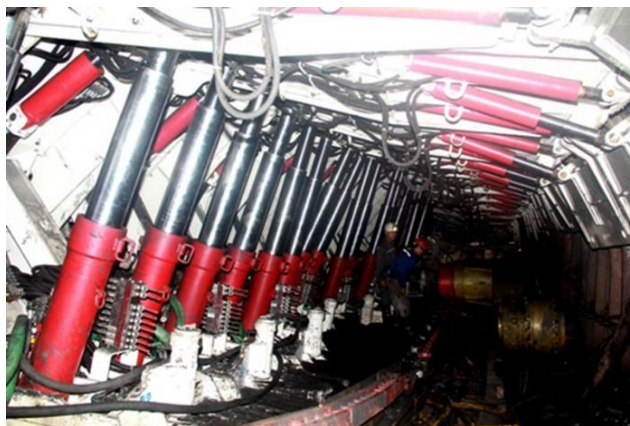
Hình 1. Giàn chống ZY3200/16/36 và máy khấu MG 300/700-W tại mỏ than Dương Huy (Tạp chí Năng lượng Việt Nam 2018)

Công nghệ khai thác lò chợ chống giàn cơ khí hóa (CKH) lần đầu tiên được áp dụng ở Việt Nam vào tháng 6/2005 tại Vía 13, mỏ than Khe Chàm (nay là mỏ Khe Chàm I). Đây là công nghệ sử dụng giàn chống mã hiệu ZZ(ZT)-3200/12/26 không có kết cấu thu hồi than nóc kết hợp với một màng cào gương. Qua 12 năm áp dụng, tổng sản lượng khai thác đạt 3.057.145 tấn, với sản lượng năm cao nhất (2006) là 388.168 tấn, năng suất bình quân đạt 11,7 tấn/công (Công ty Than Khe Chàm, 2017). Trong quá trình khai thác các Vía 12-13, các lò chợ thường xuyên gặp biến động về địa chất; trong đó, đất đá mềm yếu tụt lở trước gương khiến lò chợ phải dừng khấu máy để khấu thủ công bằng cột thủy lực đơn kết hợp xà sắt xử lý. Từ năm 2015, công nghệ CKH không hạ trần được đưa vào hoạt động ở mỏ than Ngã Hai sử dụng giàn chống ZQY3600/12/28 (Công ty Than Quang Hanh, 2018). Trong sáu tháng đầu năm 2018 lò chợ phải khấu trong điều kiện khó khăn như gặp đứt gãy từ thượng cắt, vỉa uốn nếp, gương than và đá vách trực tiếp mềm yếu bờ rời thường xuyên xảy ra lở gương tụt nóc. Cùng năm 2015, công nghệ CKH khấu hết chiều dày vỉa được triển khai ở Vía 11 Công ty Than Dương Huy sử dụng giàn chống ZY3200/16/36 (Hình 1). Than gương và đá vách mềm yếu khiến sự cố lở gương tụt nóc thường xuyên xảy ra; lò chợ phải khấu thủ công kết hợp với đóng chốt giữ nóc để khắc phục sự cố (Lê Tiến Dũng và nnk, 2019).

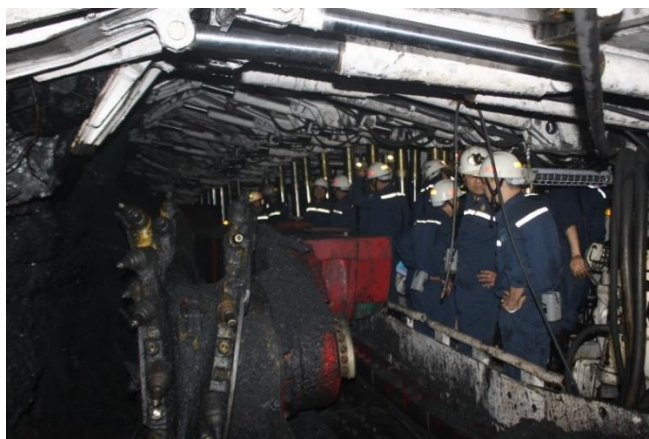
Hình 2. Giàn chống ZF4400/16/28 và máy khâu MG 150/375-W tại mỏ than Hà Lâm (Le và Bui 2019)

Công nghệ CKH sử dụng giàn chống có kết cấu thu hồi với hai máng cào được áp dụng ở Việt Nam từ năm 2015 tại mỏ than Hà Lâm. Theo Công ty Than Hà Lâm (2018), mỏ áp dụng dây chuyền CKH1 ở Vía 11 sử dụng giàn chống trung gian ZF4400/16/28 và quá độ ZFG4800/18/28 (Hình 2), và CKH2 ở Vía 7 sử dụng giàn chống trung gian ZF8400/20/32 và quá độ ZFG9600/23/37. Từ năm 2017 đến giữa 2018, CKH1 đã đạt công suất thiết kế trong khi CKH2 đạt 81% so với thiết kế. Trong quá trình vận hành hai dây chuyền công nghệ, các lò chợ gặp đứt gãy, góc dốc vĩa không ổn định, than mềm yếu dễ tụt lở trên nóc và trước gương. Các lò chợ phải tiến hành khâu cải tạo không thu hồi than nóc dẫn tới giảm tỉ lệ thu hồi than. Các sự cố sụt lở nghiêm trọng khiến lò chợ CKH dừng sản xuất nhiều ngày được ghi nhận, ví dụ, vào các tháng 5-6/2015 và tháng 9/2019.

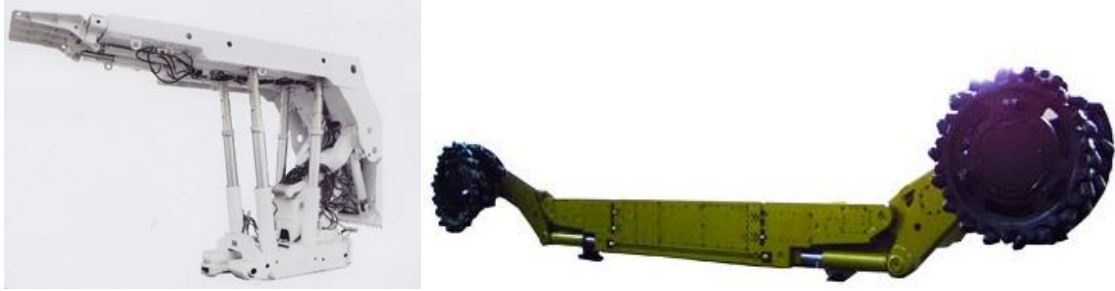
Hình 3. Giàn chống ZF4400/17/28 và máy khâu MG 170/410-WD tại mỏ than Vàng Danh (Le và Bui 2019)

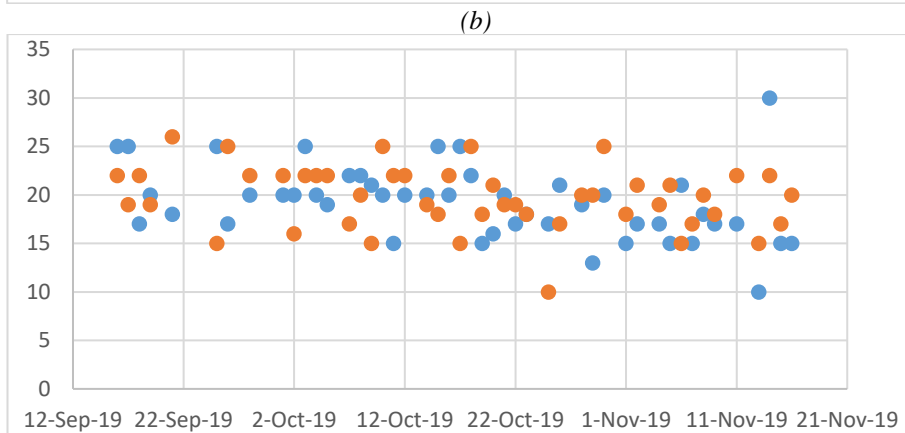
Hình 4. Áp lực cột chống trước (xanh) và sau (cam) của giàn chống số (a) 1, (b) 35 và (c) 71 Lò chợ 11-1.17 mỏ than Hà Lâm (Le 2020)

Via 11 sử dụng giàn trung gian ZF4400/16/28 và giàn quá độ FG4800/18/28. Áp lực chống giữ tối đa của các cột lần lượt là 35 và 38.2 MPa với áp lực thiết lập ban đầu không nhỏ hơn 80% áp lực tối đa. Các giàn có cường độ chống giữ 0.729-0.75 MPa, chiều rộng 1.5 m và chiều dài dầm nóc 3.75 m. Áp lực trong các cột trước và sau của các giàn số 1 (đầu lò chợ), số 35 (giữa lò chợ) và số 71 (chân lò chợ) được quan trắc từ ngày 16/9/2019 đến 11/11/2019, thể hiện trên Hình 4(a-c). Có thể thấy áp lực cột chủ yếu dao động trong khoảng 15-25 MPa. Áp lực thực tế này chỉ đạt 43-71.4% áp lực tối đa theo thiết kế. Theo các kĩ sư hiện trường, việc bơm áp lực ban đầu theo đúng thiết kế có thể nhanh chóng phá hủy hệ thống thủy lực như trạm bơm, cáp, ống cung cấp dịch, hoặc van an toàn của giàn. Thực tế, áp lực bơm ban đầu nhỏ dưới 28 MPa và chiều cao các giàn được đảm bảo duy trì bằng nhau để chịu tải đồng đều.

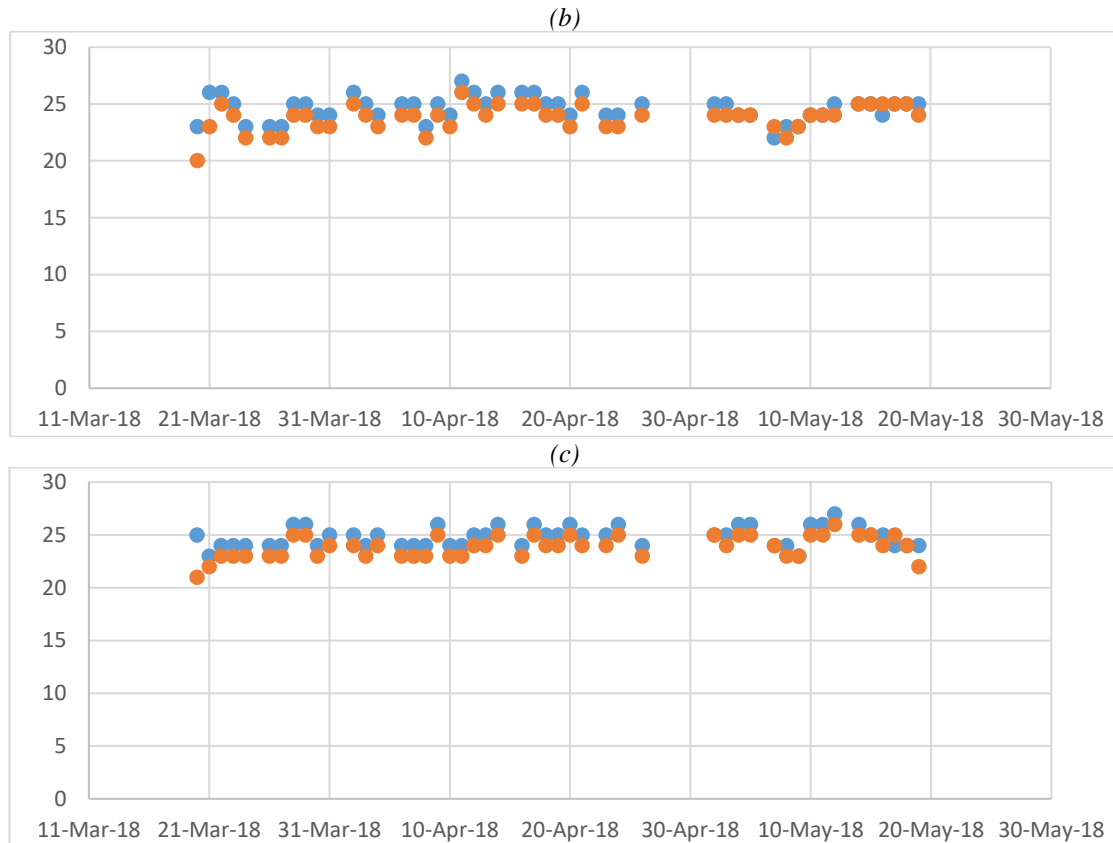
Hình 5. Áp lực cột chống trước (xanh) và sau (cam) của giàn chống số (a) 1, (b) 30 và (c) 60 Lò chợ I-8-1 mỏ than Vàng Danh (Le và Dao 2020)

Mỏ than Vàng Danh nằm ở cánh Nam của dải than Bảo Đài, thuộc địa phận phường Vàng Danh, thành phố Uông Bí, tỉnh Quảng Ninh. Mỏ hiện đang tập trung khai thác phần lò giếng khu Vàng Danh (0/-175) sử dụng các vỉ chống cơ khí hóa. Lò chợ I-8-1 ra than từ tháng 1/2018 và đến tháng 9/2018 thì kết thúc, chuyển diện sang lò tiếp theo. Từ thượng khởi điểm (kích thước rộng×cao: 5.6×2.8 m), gương tiến theo phương 3-5, 35 và 80-100 m thì than nóc, vách trực tiếp và vách cơ bản lần lượt sập đổ/gãy. Bước sập đổ thường kỳ của vách trực tiếp và cơ bản lần lượt là 10-30 và 80-100 m. Lò chợ lắp đặt giàn quá độ ZFG4800 ở đầu và chân và giàn trung gian ZF4400 ở giữa theo hướng dốc. Mỗi giàn chống có hai đồng hồ đo áp lực được gắn ở cột trước và cột sau. Việc theo dõi áp lực được thực hiện cứ mỗi 10 giàn chống, ở đầu và cuối các ca sản xuất. Lực chống ban đầu không nhỏ hơn 80% lực chống làm việc của giàn. Áp lực trong các cột trước và sau của các giàn số 1 (đầu lò chợ), số 30 (giữa lò chợ) và số 60 (chân lò chợ) thể hiện trên Hình 5(a-c). Thời gian quan trắc là hai tháng (20/3/2018 tới 19/5/2018), tương ứng với chiều dài tiến gương là 80 m theo phương. Có thể thấy áp lực các cột chống thực tế dao động quanh giá trị 25 MPa-thấp hơn giá trị thiết kế 31.5 MPa. Nguyên nhân do vách ổn định và khả năng chịu áp thực tế kém của hệ thống thủy lực, giống như đã phân tích ở trên. Trong khoảng thời gian quan trắc, gương than về cơ bản là ổn định. Hiện tượng sụt lở xảy ra ở giữa lò chợ theo hướng dốc rải rác vào các ngày 27-31/3, 17/4, 21/4, 15/5 và ở ngã ba chân lò chợ các ngày 2-12/4 và 18/4 năm 2018. Theo kĩ sư quản lý hiện trường, vùng sụt lở có thể phát triển cao tới 5-7 m so với nền lò và sâu vào gương 1-2 m.
