# ĐÁNH GIÁ HIỆN TRẠNG VÀ TÁC ĐỘNG CỦA CÁC TAI BIẾN ĐỊA CHẤT XẢY RA TRÊN ĐỊA BÀN TỈNH QUẢNG BÌNH

*Từ khóa:* Tai biến địa chất, Quảng Bình, hoạt động kinh tế công trình.

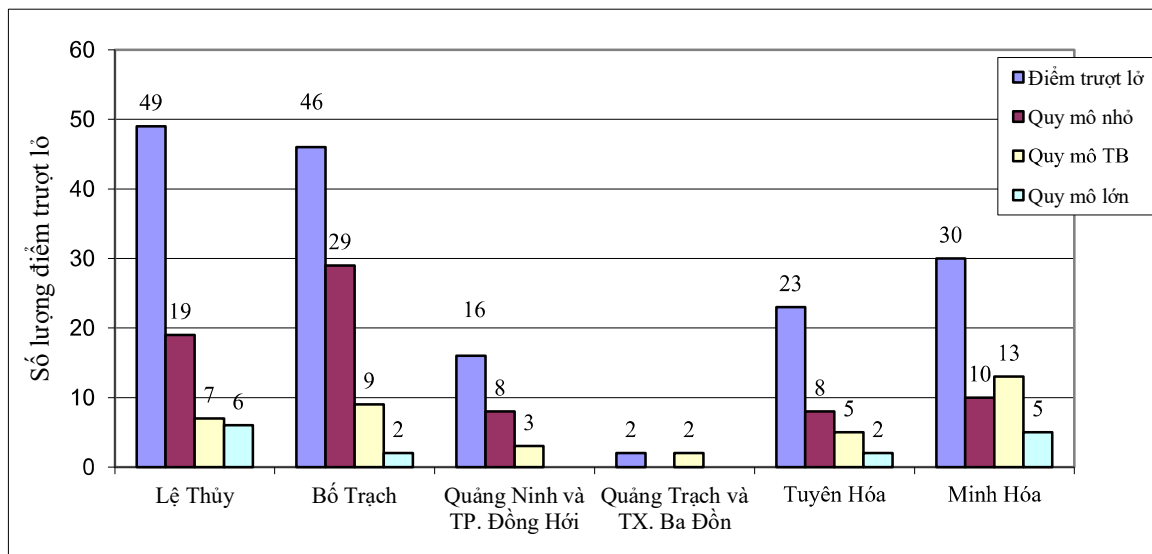
Hình 3. Số lượng các điểm trượt lở và nguy cơ trượt lở tại khu vực nghiên cứu (năm 2017)

Từ kết quả khảo sát, đánh giá, có thể phân ra các điểm trượt lở với quy mô khác nhau, dựa vào thể tích khối trượt ( $V_{tr}$ ): Quy mô nhỏ ( $V_{tr} < 200m^3$ ), quy mô trung bình ( $V_{tr} = 200-1.000m^3$ ), quy mô lớn ( $1.000 - 20.000m^3$ ). Kết quả thể hiện ở hình 3.

Từ kết quả nghiên cứu ở hình 3 cho thấy: Các điểm trượt lở có quy mô nhỏ chiếm 44,6% tổng các điểm nguy cơ trượt lở và trượt lở tại khu vực Quảng Bình, các điểm trượt lở trung bình chiếm 23,6% và các điểm trượt lở có quy mô lớn chiếm 9,0%. Số lượng các điểm trượt lở có quy mô lớn tập trung các huyện Lệ Thủy và Minh Hóa lần lượt là 6 và 5 vị trí, tiếp đó là các huyện Bố Trạch và Tuyên Hóa (mỗi huyện có 2 vị trí).

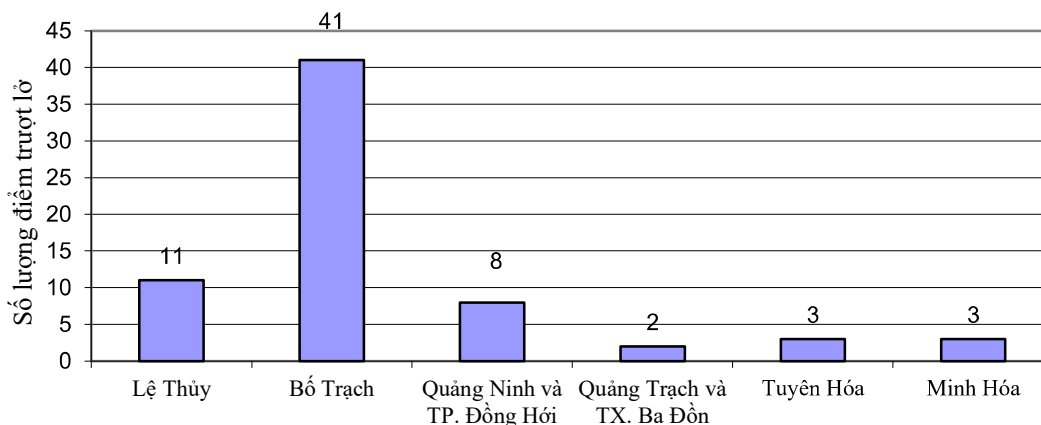
Hình 4. Số lượng các điểm nguy cơ trượt lở với quy mô lớn vào mùa mưa lũ năm 2020

Kết quả khảo sát mùa mưa lũ năm 2020 (hình 4) cũng cho thấy, số lượng điểm có nguy cơ trượt lở rất lớn đến 68 điểm. Trong đó, huyện Bố Trạch có số lượng nhiều nhất chiếm đến 60%, sau đó các huyện Lệ Thủy, Quảng Ninh và TP. Đồng Hới, Tuyên Hóa, Minh Hóa, Quảng Trạch và thị xã Ba Đồn chiếm lần lượt là 16,2%; 60,3%; 11,8%; 2,9%; 4,4%; 4,4%. Tại thời điểm mưa lũ năm 2020, các khối trượt lở lớn đã gây những hậu quả to lớn ảnh hưởng nghiêm trọng tới hoạt động kinh tế công trình của con người như khối trượt tại Km 137+100 - QL12A, QL 9C, nhánh Tây Đường Hồ Chí Minh, QL 9B từ bản Khe Giữa, Lệ Thủy đến ngã ba Đường Hồ Chí Minh nhánh Tây...

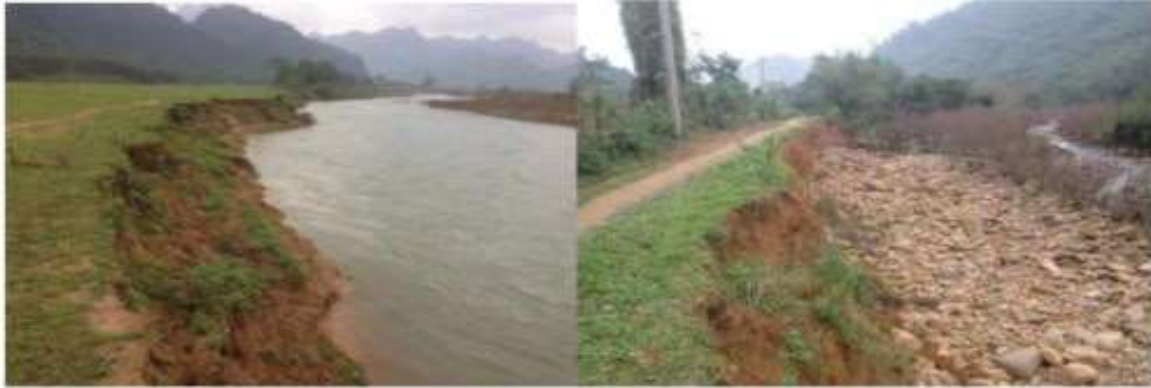
**Tai biến lũ quét, lũ bùn ống:** Tai biến lũ quét, lũ bùn đá thường xảy ra trên địa bàn vào mùa mưa, mưa kéo dài. Kết quả điều tra cho thấy, khu vực nghiên cứu đã ghi nhận được hai vị trí đã từng xảy ra lũ quét, gồm: thôn Tân Sơn, xã Trường Sơn, huyện Quảng Ninh và thôn Thuận Hóa,

xã Hóa Sơn, huyện Minh Hóa (hình 6). Mặc dù mức độ xảy ra ít, nhưng mùa mưa với thời gian lớn, trên địa bàn thường xảy ra ngập lụt với quy mô lớn, gây thiệt hại khá lớn cho khu vực nghiên cứu, đặc biệt vào mùa mưa lũ năm 2020. Theo kết quả đánh giá đặc điểm tự nhiên cho thấy, tai biến này cũng có nguy cơ xảy ra lớn trên địa bàn tỉnh.

Hình 6. Lũ quét ở thôn Tân Sơn, xã Trường Sơn, huyện Quảng Ninh (hình bên trái) và thôn Thuận Hóa, xã Hóa Sơn, huyện Minh Hóa (hình bên phải)

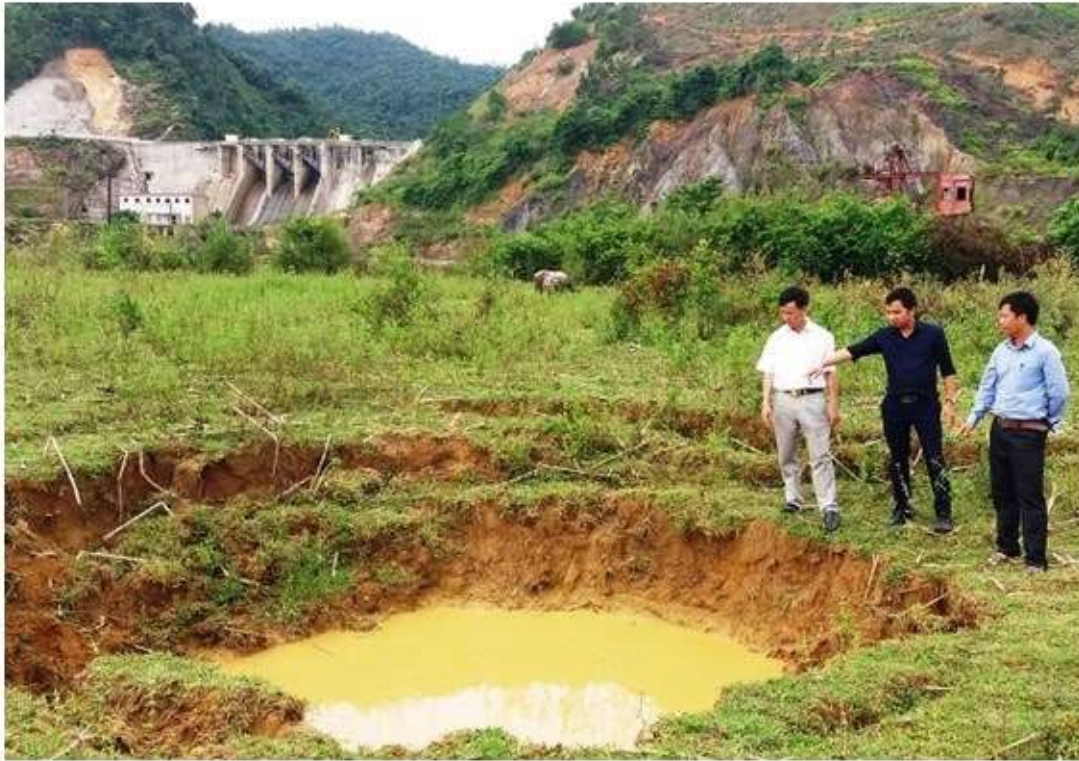
Hình 7. Hố sụt trên cánh đồng xã Hướng Hóa, tỉnh Quảng Bình

Năm 2017, trên cánh đồng xã Hướng Hóa, huyện Tuyên Hóa xuất hiện nhiều hố sụt bất thường (hình 7). Các hố sụt này tạo thành tuyến không liên tục, kéo dài theo hướng Tây Bắc - Đông Nam, gần song song với bờ sông và cách bờ sông khoảng 50 - 150m. Các hố sụt có đường kính nhỏ nhất là 3m, lớn nhất 17m, sâu từ 1.5m đến 4m. Theo điều tra của Sở Khoa học và Công nghệ Quảng Bình, các hố sụt lún này nằm ngay trên đứt gãy nghịch theo hướng Tây Bắc - Đông Nam với thành tạo đá gốc ở dưới là đá vôi hệ tầng La Khê và gần bờ sông đoạn hạ lưu dưới đập hồ thủy điện Hồ Hồ. Đây là ba điều kiện thuận lợi cho sự phát triển quá trình karst ở các thành tạo đá vôi thuộc hệ tầng La Khê tạo nên những hang, hốc, hố karst ở phía dưới lớp phủ trầm tích Đệ tứ, cùng sự tác động xói mòn cơ học của dòng ngầm trong các đứt gãy và khe nứt của đất đá, làm gia tăng quá trình xâm thực cơ học, mở rộng các khe nứt, các hang, hốc, hố ngầm và xảy ra sụt lún đất. Các hố sụt ở đây không gây ra thiệt hại về người, nhưng ảnh hưởng đáng kể đến hoạt động canh tác và mất đất canh tác của người dân.

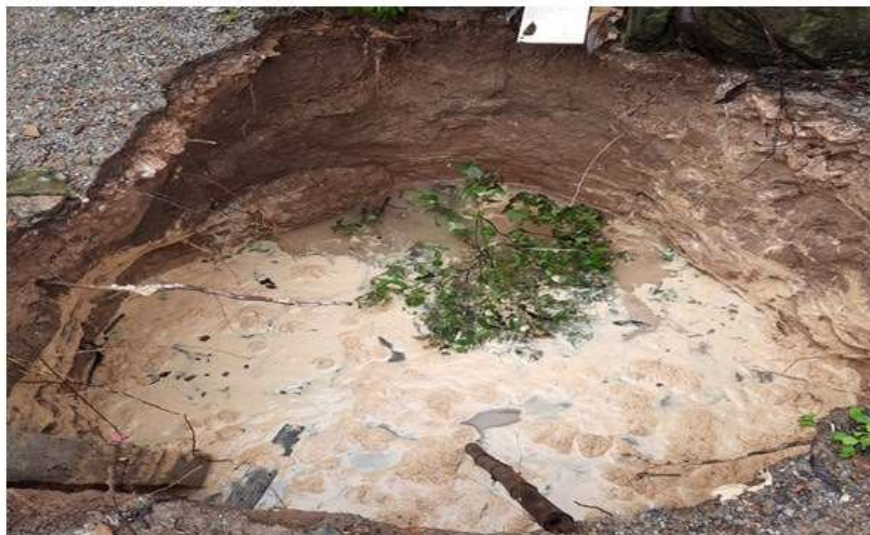
Hình 8. Hố sụt ở xã Vạn Ninh, huyện Quảng Ninh cuối năm 2020

Cuối năm 2020, một hố sâu khoảng 5m, rộng khoảng 6m đã hình thành trong vườn một nhà dân ở xã Vạn Ninh, huyện Quảng Ninh. Rất may, hố sụt xảy ra ở trong vườn nên không gây thiệt hại về người. Về nguyên nhân gây ra hố sụt này vẫn chưa được làm rõ.

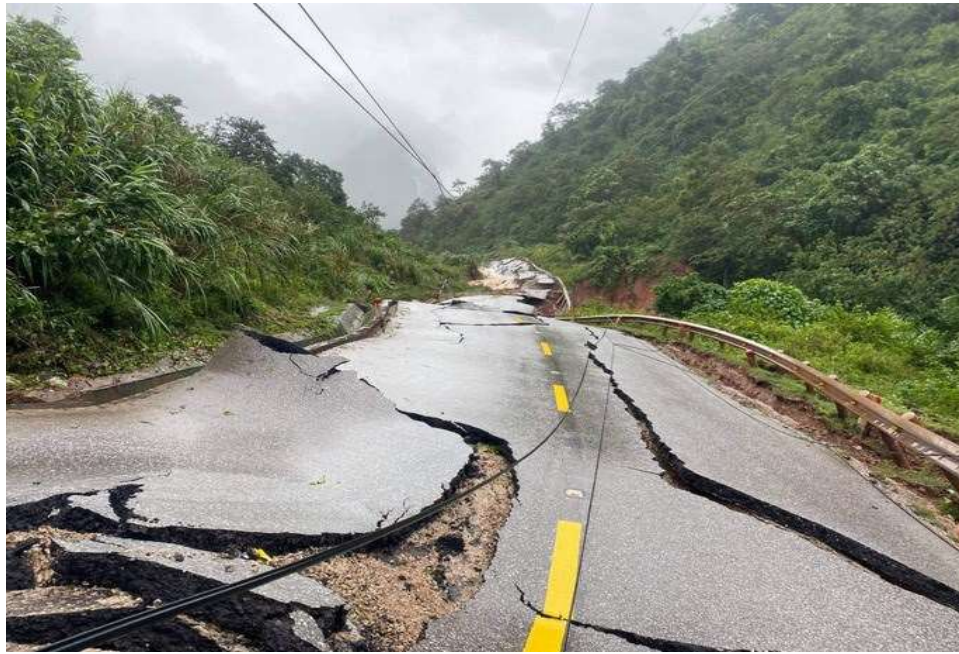
- Hiện tượng trượt lở cả quả đồi trên QL12A tại đoạn Km 137+100 (xã Dân Hóa, huyện Minh Hóa, Quảng Bình) với quy mô khối trượt  $100.000\text{m}^3$ , gây ảnh hưởng tới hơn 300m đoạn đường.

Hình 9. Trượt lở gây ảnh hưởng đến QL12A (Nguồn: Báo Người lao động)

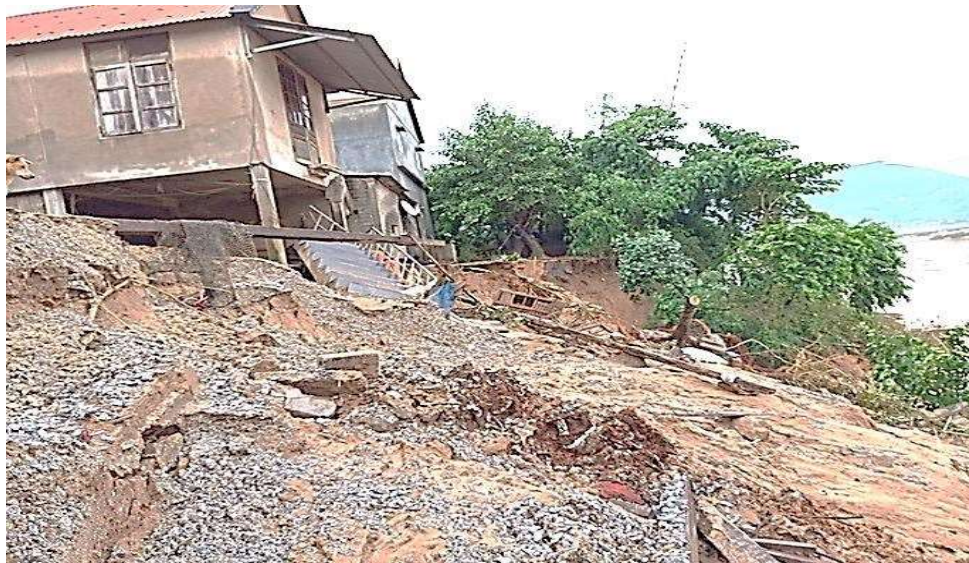
Hình 10. Sạt lở gây ảnh hưởng đến các hộ gia đình (Nguồn: Báo Người lao động)

*Ảnh hưởng tới các công trình dân dụng, thủy lợi và đe dọa tính mạng của con người:* Qua các kết quả nghiên cứu và điều tra cho thấy, khi hiện tượng trượt lở xảy ra đã gây thiệt hại to lớn tới các công trình xây dựng cũng như đe dọa tính mạng của con người.
