**TUYỂN TẬP BÁO CÁO HỘI NGHỊ TOÀN QUỐC**

## Quá trình phát triển trong các chu kỳ ngắn thời gian gần đây tại Cồn Nổi, huyện Kim Sơn, tỉnh Ninh Bình

Biến động hình thái bãi bồi Cồn Nổi, huyện Kim Sơn, Ninh Bình được nghiên cứu qua các chu kỳ ngắn kéo dài từ 2 đến 6 tháng trong thời gian 2 năm gần đây (từ 9/2017 đến 9/2019) trên cơ sở sử dụng ảnh vệ tinh. Kết quả cho thấy Cồn Nổi có hình thái luôn biến động. Trạng thái phát triển chính là diễn ra quá trình bồi tụ - xói lở xen kẽ nhau. Thời gian được bồi tụ mạnh vào mùa chuyển tiếp khi cường độ sóng gió giảm đi. Xói lở mạnh diễn ra trong thời gian có tác động của các hướng sóng chính do gió mùa Đông Bắc và gió mùa Tây Nam hoạt động. Khu vực biến động mạnh nhất ở cồn Nổi thuộc các đoạn đầu cồn: phần phía Bắc là xu hướng kéo dài về phía Bắc Tây Bắc; phần phía Nam là xu hướng kéo dài về phía Tây; hoặc Tây Tây Bắc. Do đó Cồn Nổi có hình thái là một cánh cung lớn, có bụng cong hướng về phía bờ biển. Đây là dạng hình thái thường thấy ở các bãi bồi trước cửa sông ở ven biển châu thổ sông Hồng.

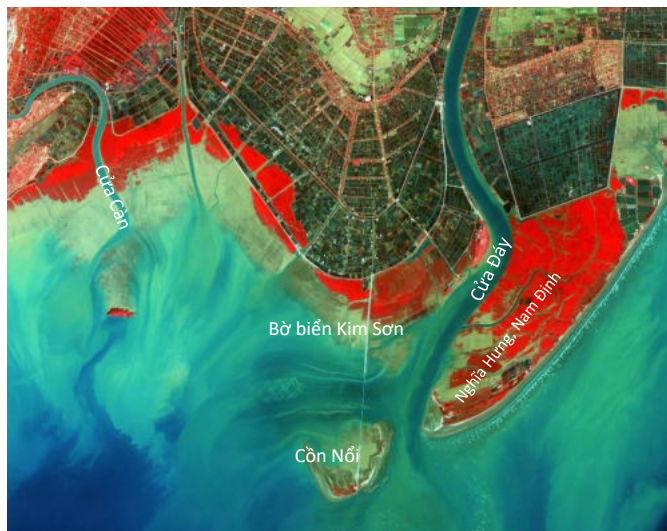
Hình 1. Khu vực ven biển Kim Sơn và Cồn Nổi khi thủy triều đang rút mạnh (ảnh vệ tinh Sentinel-2A, chụp 9h40' ngày 20/2/2020).

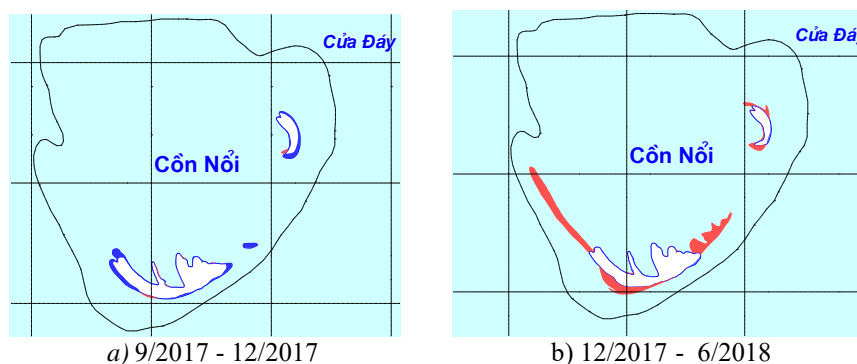
Hình 3. Diễn biến bồi tụ – xói lở cồn Nổi: vùng bồi tụ (màu xanh), vùng xói lở (màu đỏ).

Chu kỳ từ 9/2017-12/2017 (Hình 3a): Đây là thời gian cuối mùa hè đầu mùa đông, trùng với thời gian kết thúc của gió mùa Tây Nam và hoạt động mạnh của gió mùa Đông Bắc. Tương ứng là hoạt động mạnh của sóng gió hướng Đông và Đông Bắc. Tại cồn Nổi, đến năm 2017, do xói lở đã chia phần đỉnh cồn thành 2 phần: phía Bắc và phía Nam. *Phần phía Bắc cồn Nổi:* phần đỉnh cồn tiếp tục bị xói lở mạnh, đoạn xói dài 550m, nơi xói rộng nhất 21m, rộng trung bình 12m (tương ứng tốc độ xói trung bình là 3m/tháng, lớn nhất 5.2m/tháng). *Phần phía Nam cồn Nổi:* xói lở diễn ra mạnh mẽ, vùng xói chính tại hai đầu; trong đó

đoạn đuôi cồn phía Tây là khu vực xói lở chính. Vùng xói có chiều dài 420m, rộng nhất 32m, trung bình 19m (tốc độ xói trung bình 4,5m/tháng, lớn nhất là 8m/tháng). Có thể thấy trong chu kỳ ngắn từ 9/2017-12/2017, cồn Nổi chủ yếu trong trạng thái xói lở mạnh

Chu kỳ từ 12/2017-6/2018 (06 tháng, Hình 3b): Đây là thời gian cuối đông – đầu hè, trùng với mùa chuyển tiếp nên cường độ sóng gió có phần giảm tác động. Trạng thái chung của cồn Nổi là bồi tụ, có xen kẽ một số đoạn xói lở cục bộ trên phạm vi hẹp. Vùng bồi có diện tích 15,53ha, vùng xói là 0.61ha. *Phần phía Bắc*: bồi tụ mạnh ở hai phía đầu cồn và bờ phía Nam, vùng bồi tạo hình cánh cung uốn cong về phía Tây. *Phần phía Nam*: bồi tụ mạnh mẽ hai phía đầu cồn, tạo thành cánh cung lớn uốn cong về phía Bắc. Đoạn bồi tụ phía Tây dài 880m, rộng 52m, tạo ra doi cát dài. Đoạn bồi tụ phía Đông dài 450m, rộng nhất 130m. Đoạn bồi tụ phía bờ Nam dài 620m, rộng nhất 80m, trung bình 55m (tốc độ bồi tụ 9,2 – 13,5m/tháng). Có thể thấy cồn Nổi được bồi tụ mạnh ở cả hai phần phía Bắc và phía Nam.

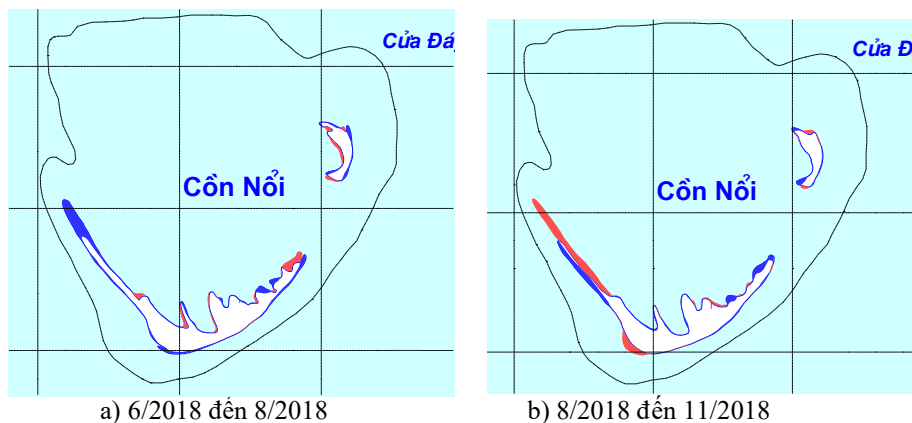
Hình 4. Diễn biến bồi tụ - xói lở cồn Nổi: vùng bồi tụ (màu xanh), vùng xói lở (màu đỏ).

Chu kỳ từ 6/2018 – 8/2018 (02 tháng, Hình 4a): Đây là thời gian giữa mùa hè, trùng với thời điểm hoạt động mạnh của gió mùa Tây Nam, với các hướng sóng gió chính là Nam và Đông Nam. Bồi tụ diễn ra chủ yếu ở phần khuất sóng, vùng xói xuất hiện trên các đoạn bờ hứng chịu sóng gió và ở các đoạn đầu cồn. Vùng bồi tụ có diện tích 2,57ha, vùng xói là 5,84ha, cồn Nổi bị xói lở. *Phần phía Bắc*: xói lở ở bờ phía Đông và bồi tụ ở đoạn bờ phía Tây. Vùng xói dài 410m, rộng nhất 20m, rộng trung bình 12m (tốc độ xói từ 6 - 10m/tháng). *Phần phía Nam*: bồi tụ ở các đoạn khuất sóng; xói lở diễn ra mạnh ở đầu cồn phía Tây và các đoạn bờ phía Đông và phía Nam. Vùng xói đầu cồn phía Tây dài 480m, rộng 32m. Đoạn bờ xói phía Đông dài 460m, vùng xói rộng trung bình 11m (tốc độ xói 5.5m/tháng). Có thể thấy thời gian này cồn Nổi phát triển thiên về trạng thái xói lở.

Chu kỳ từ 8/2018-11/2018 (03 tháng, Hình 4b): Đây là thời gian cuối mùa hè – đầu mùa Đông, cường độ tác động của sóng gió có phần giảm đi. Bồi tụ và xói lở diễn ra xen kẽ trên các đoạn bờ khác nhau của cồn Nổi. Diện tích vùng bồi tụ là 5,84ha, vùng xói lở là 3,95ha. Biến động mạnh nhất diễn ra trên các đoạn bờ phía đầu cồn. *Phần phía Bắc*: các đoạn bờ bồi tụ và xói lở nằm xen kẽ có chiều dài từ 80 - 160m. Bờ xói lở rộng trung bình 7m, rộng nhất 32m, tương đương tốc độ xói từ 2,5 - 10,5m/tháng. Các đoạn bờ bồi tụ rộng 8,5m, rộng nhất 28m (tốc độ bồi tụ từ 2,9 - 9,3m/tháng). *Phần phía Nam*: biến động mạnh nhất ở đuôi cồn phía Tây, doi cát có xu thế dịch chuyển lên phía Bắc. Vùng bồi dài 880m, rộng trung bình 28m. Vùng xói lở dài 590m, rộng trung bình 26m. Trong thời gian này cồn Nổi có xói-bồi xen kẽ, thiên về trạng thái bồi tụ.

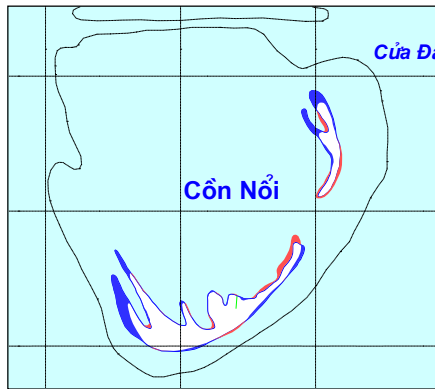
Hình 6. Diễn biến bồi tụ - xói lở cồn Nổi từ 7/2019 - 9/2019: bồi tụ (màu xanh), xói lở (màu đỏ).

Chu kỳ từ 7/2019 - 9/2019 (02 tháng, Hình 6): Đây là thời gian mùa Hè, hoạt động mạnh của gió mùa Tây Nam, với các hướng sóng gió chính là Đông, Đông Nam và Nam. Bờ biển cồn Nổi phát triển bồi tụ và xói lở xen kẽ. Vùng bồi có diện tích 3,69ha, vùng xói có diện tích 7,72ha, bờ biển phát triển thiên về trạng thái xói lở. *Phần phía Bắc*: xói lở phát triển mạnh ở đầu cồn phía Bắc, bồi tụ diễn ra ở đầu cồn phía Nam. Vùng xói rộng trung bình 35m, tương đương tốc độ xói 17.5m/tháng. Vùng bồi rộng trung bình 14m (tốc độ bồi trung bình 7m/tháng). *Phần phía Nam*: Xói lở diễn ra mạnh ở đầu cồn phía Tây và bờ hứng sóng phía Đông. Bồi tụ diễn ra ở vùng khuất sóng biển. Vùng xói bờ Đông dài 650m, rộng 11m (tốc độ xói trung bình 5,5m/tháng). Thời gian này bờ biển cồn Nổi phát triển thiên về xói lở.
