Tên báo cáo: **Giải pháp gia cố nâng cao độ ổn định của đường lò thi công trong điều kiện địa chất phức tạp.**

**Báo cáo: “Giải pháp gia cố nâng cao độ ổn định của đường lò
thi công trong điều kiện địa chất phức tạp”**

GV.TS. Đỗ Ngọc Thái

Hà Nội - 03/2021

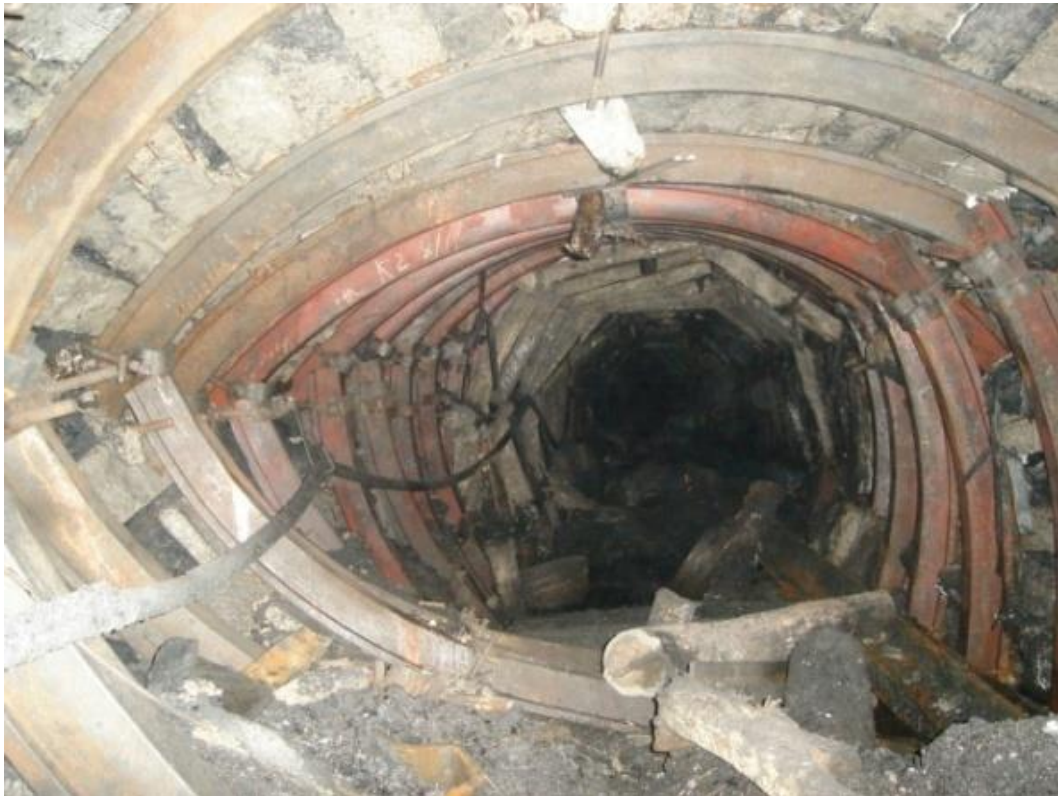
Hình 1: Hiện tượng phá huỷ khối đá xung quanh đường lò tại mỏ than Đồng Rì

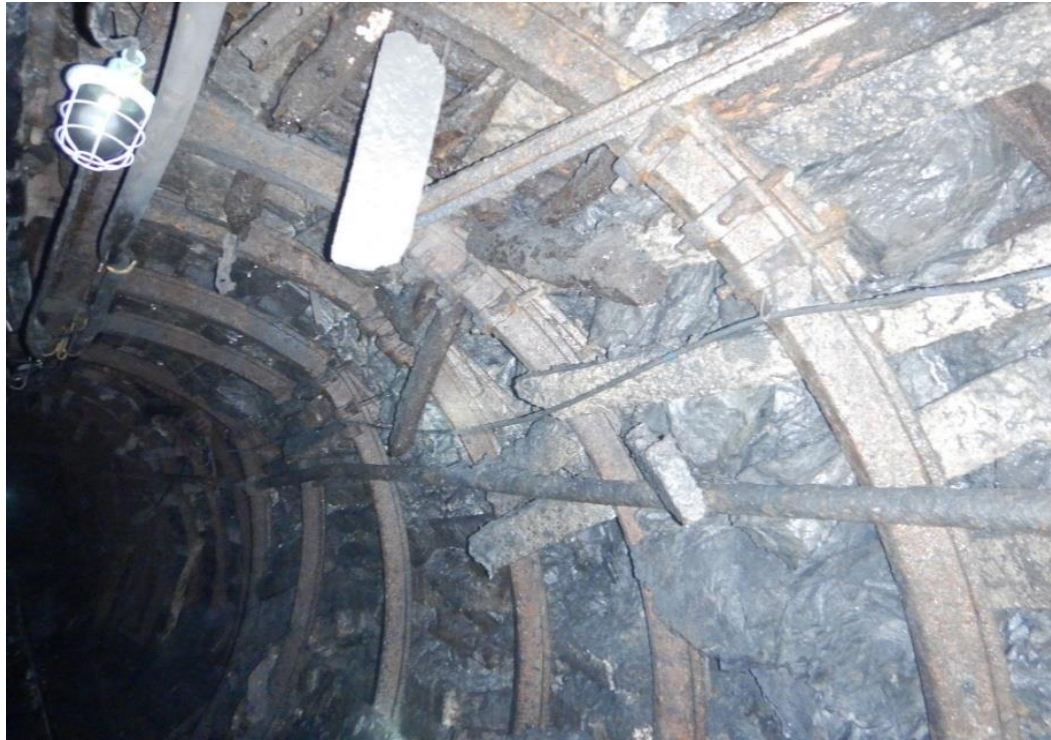
Hình 2: Hiện tượng phá huỷ khung chống tại mỏ than Nam Mẫu

Khung chống bị nén bẹp, biến dạng, tiết diện đường lò bị thu hẹp, có đoạn bị bóp méo đẩy xô hai chân cột chống vào phía trong đường lò

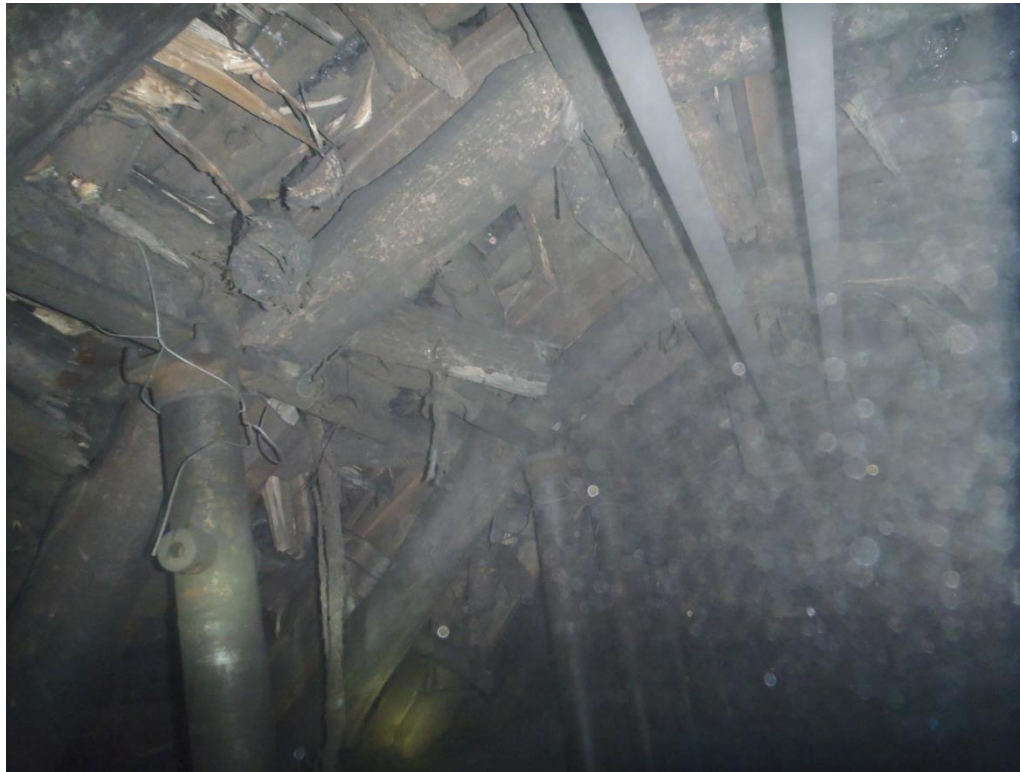
Hình 3: Hiện tượng phá huỷ khung chống
tại mỏ than Mạo Khê

Các đường lò có các biểu hiện mất ổn định, khung chống bị bóp méo, biến dạng, dọc theo đường lò có nhiều mức độ biến dạng khác nhau về độ lớn và hình thức, có đoạn bị uốn xoắn phần hông lò, có đoạn bị bẻ phần mối nối giữa vòm và cột vì chống, có đoạn bị bóp méo, đặc biệt là các đoạn mất ổn định mạnh phần hông lò đẩy xô hai chân cột vào phía trong đường lò, các vì chống bị uốn cong gập xuống và xô dạt vào nhau.

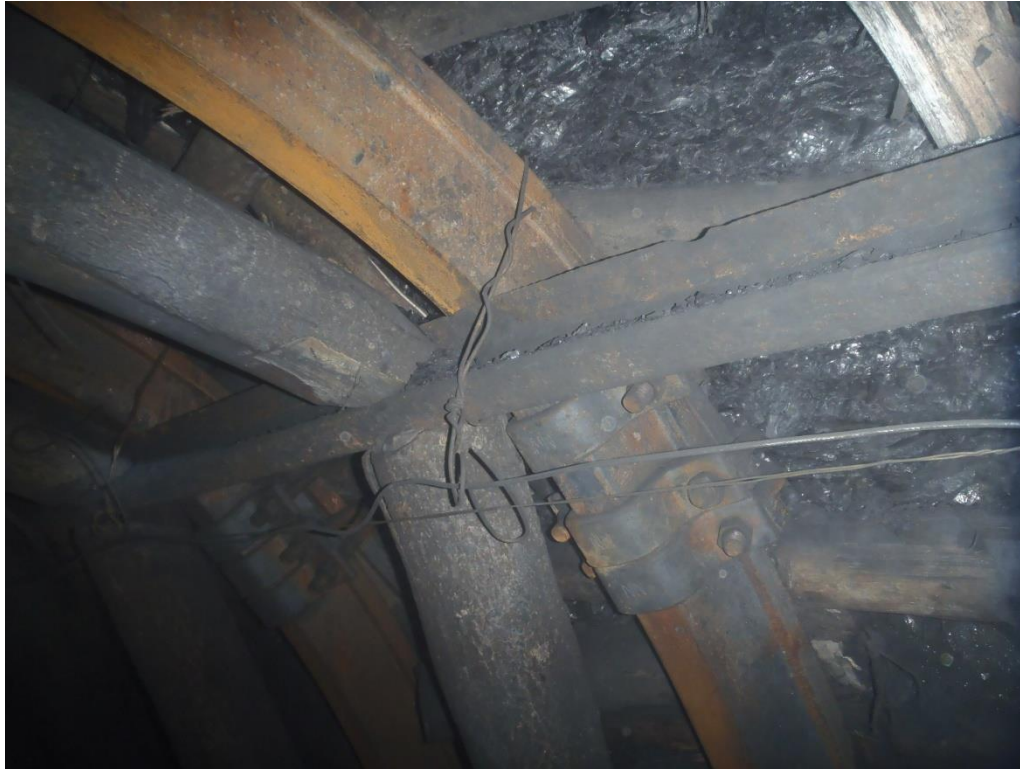
Hình 4: Hiện tượng phá huỷ khung chống tại mỏ than Mạo Khê

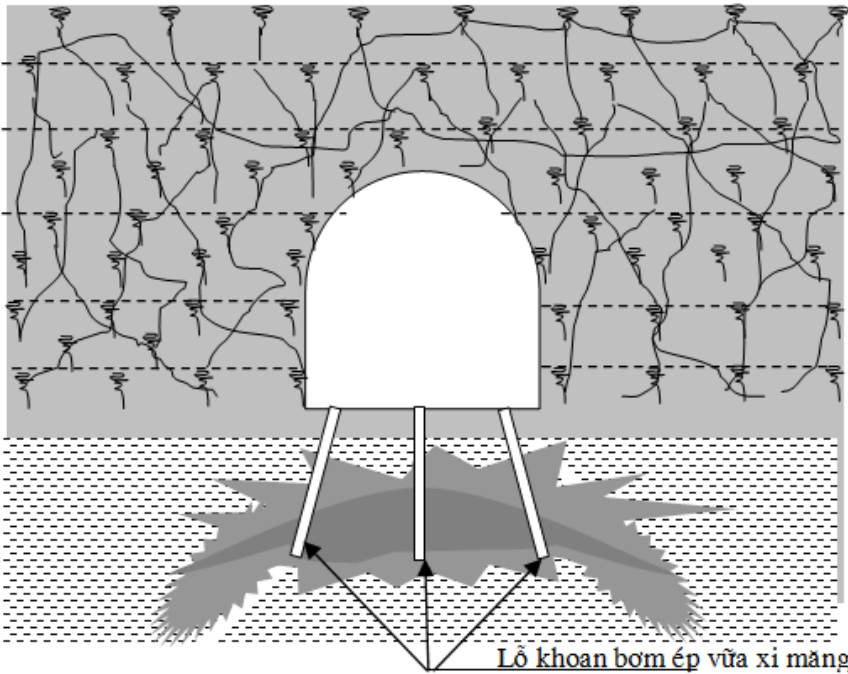
Hình 5: Khoan ép vữa gia cường tại nền đường lò (sử dụng tại Đức)

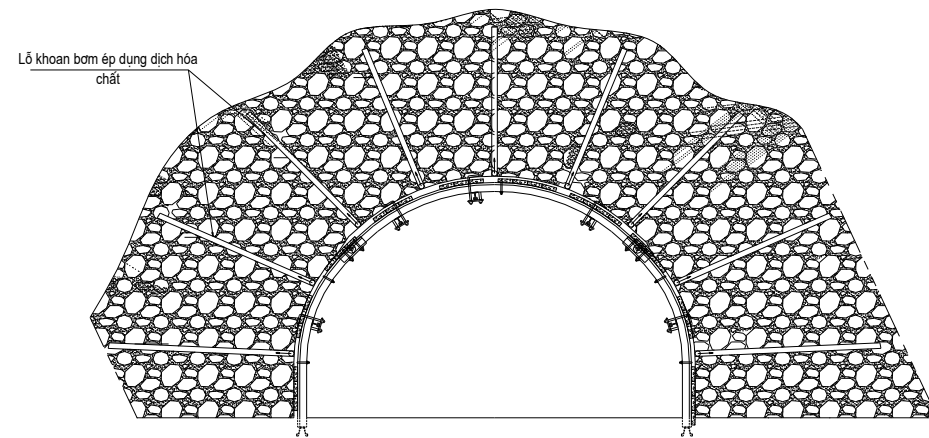
Hình 6: Khoan ép vữa gia cường tại nóc và hông đường lò (sử dụng tại Đức)

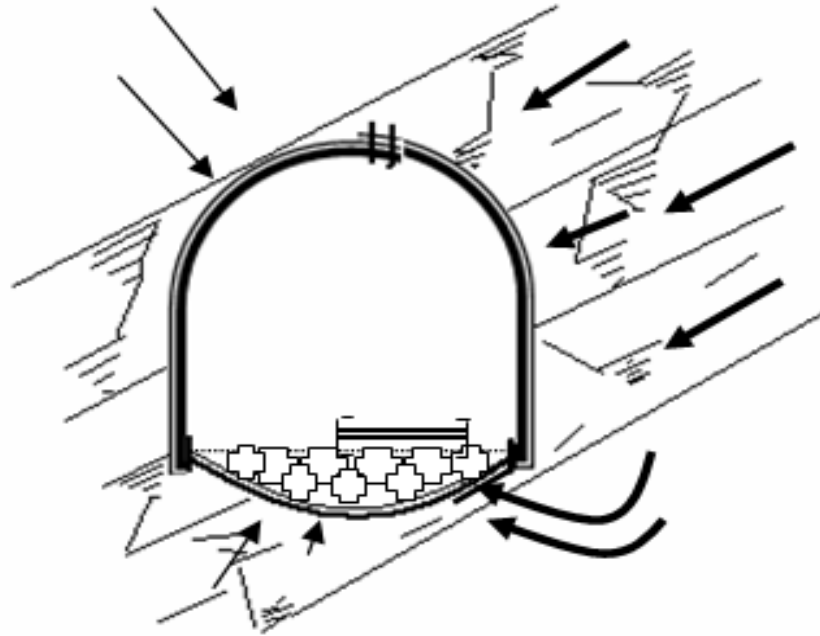
Hình 7: Sử dụng khung chống kín (sử dụng tại Nga)

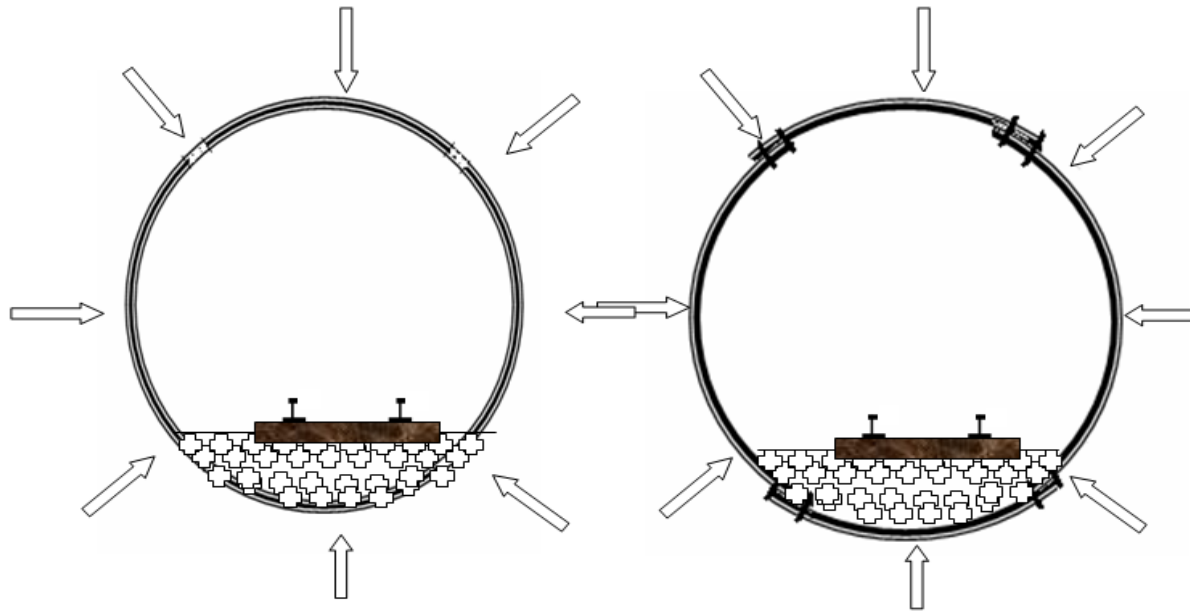
Hình 8: Sử dụng khung chống kín (sử dụng tại Nga)

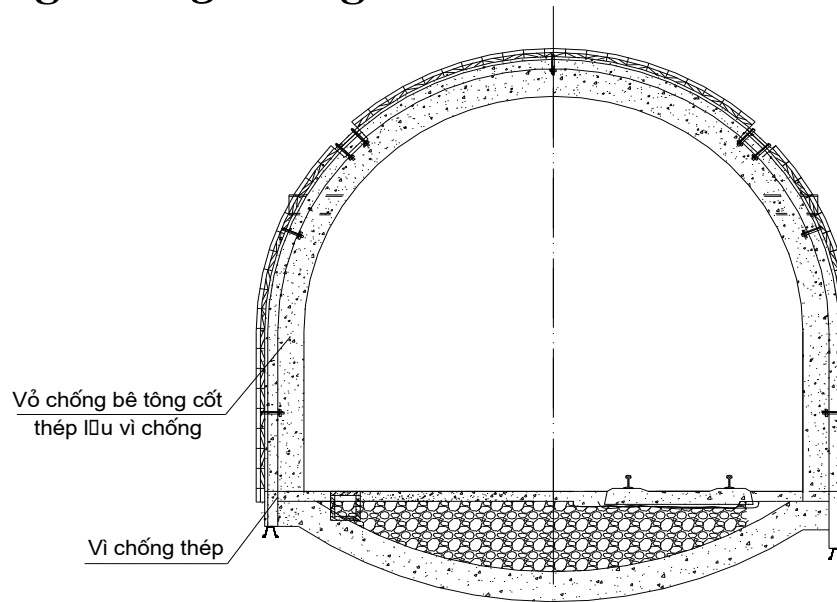
Hình 9: Sử dụng khung chống kín (sử dụng tại Nga)

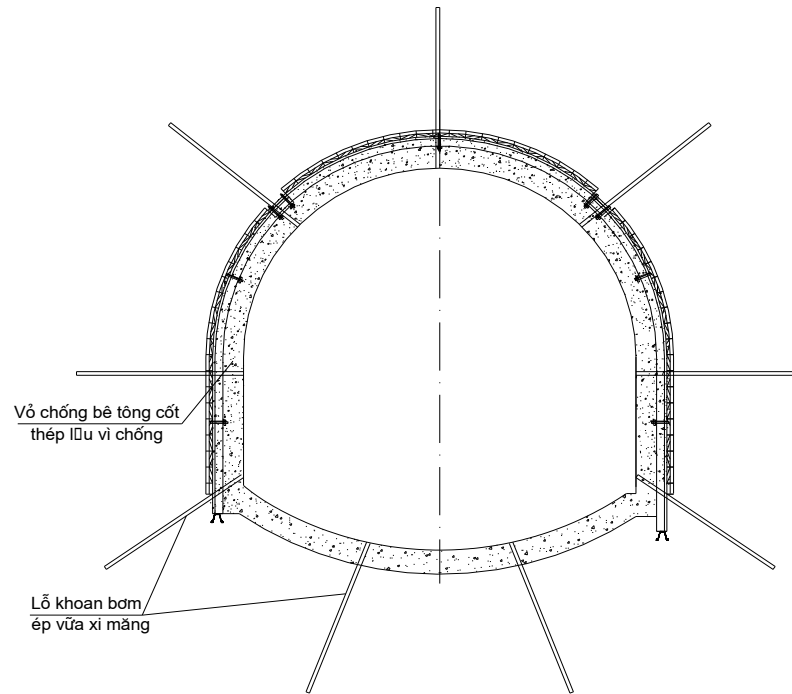
Hình 10: Giải pháp Khoan ép vữa xi măng kết hợp Bê tông cốt thép lưu vì (sử dụng tại Nga)

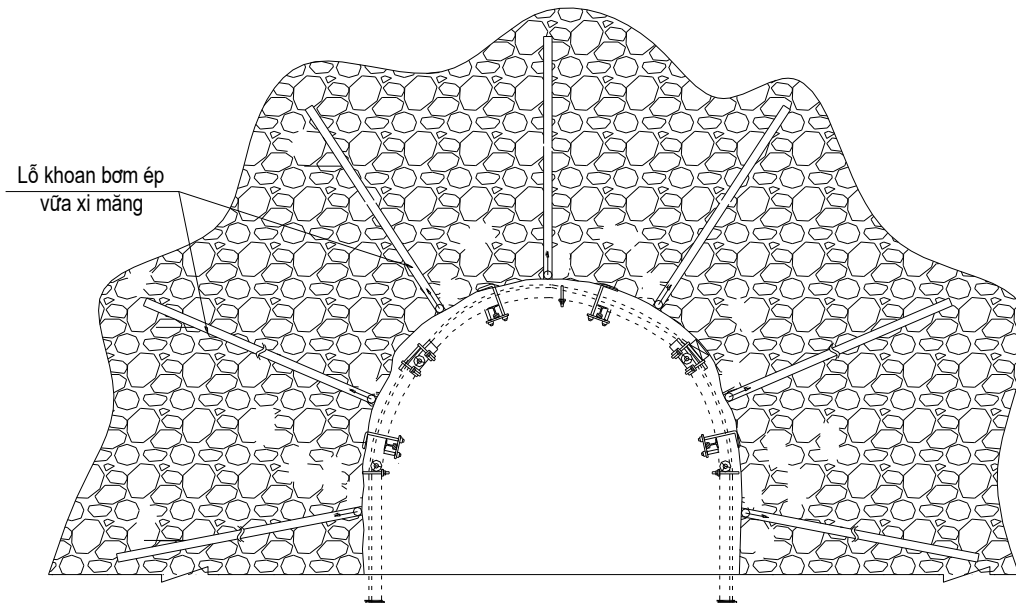
Hình 11: Giải pháp Khoan ép vữa xi măng tại mỏ Mạo Khê

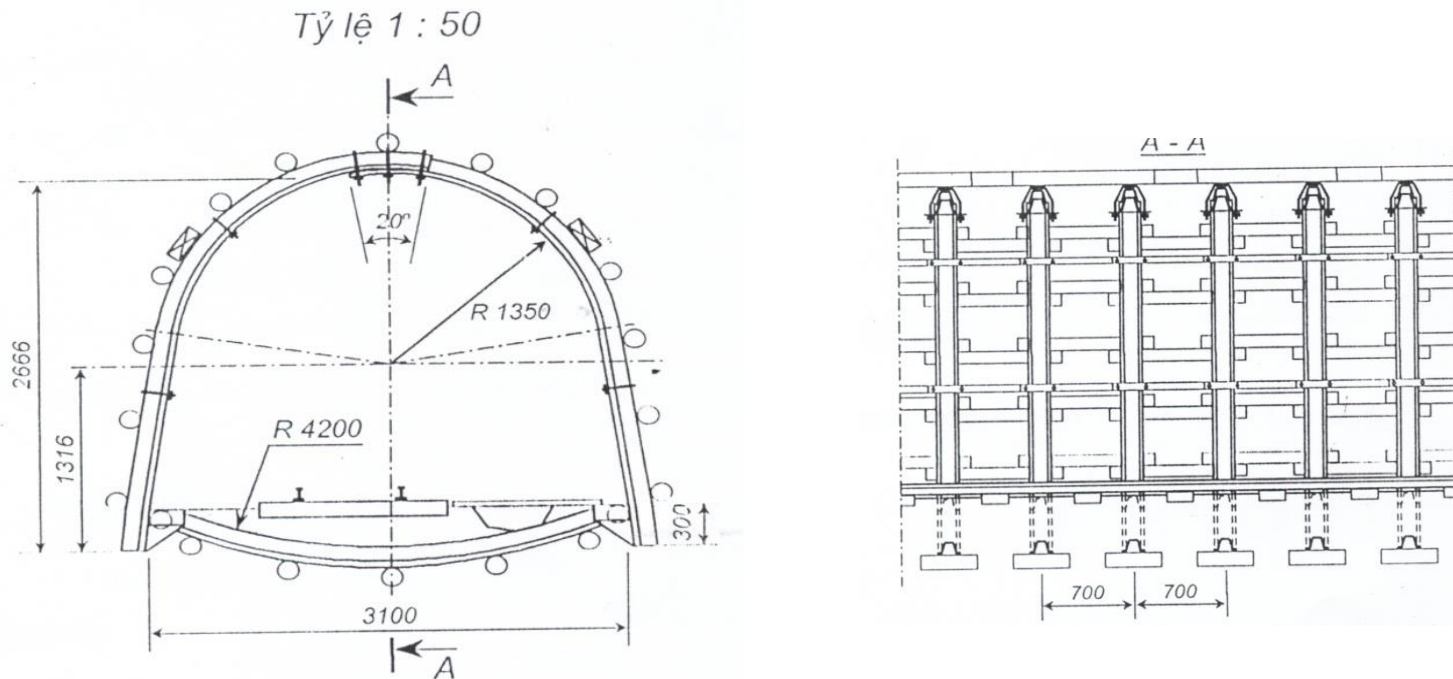
Hình 12: Sử dụng vòm ngược tại lò xuyên vỉa mỏ Mạo Khê

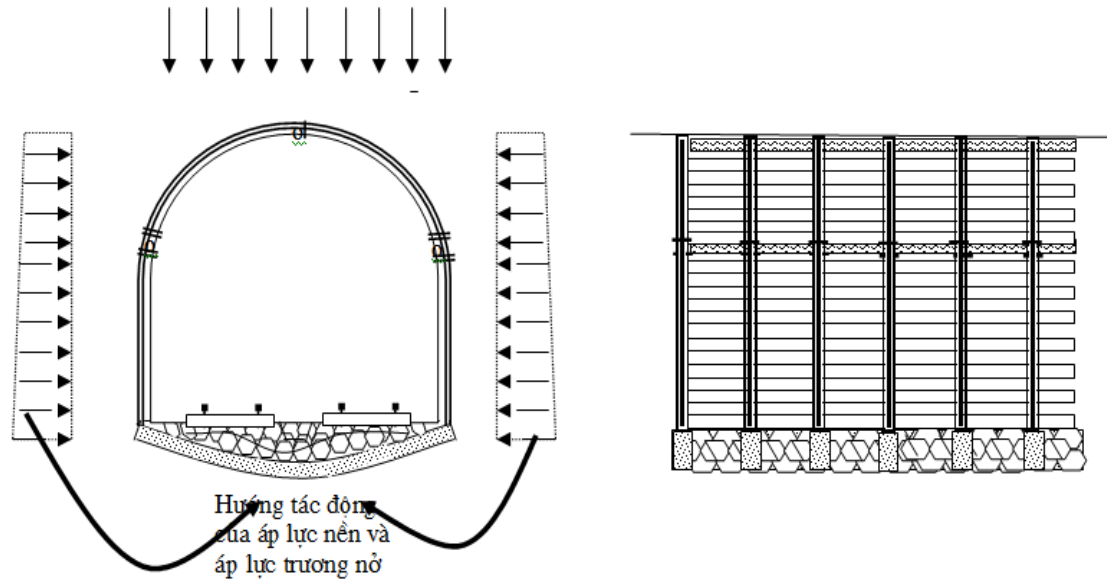
Hình 13: Giải pháp Đặt dầm nền tại mỏ Mạo khô

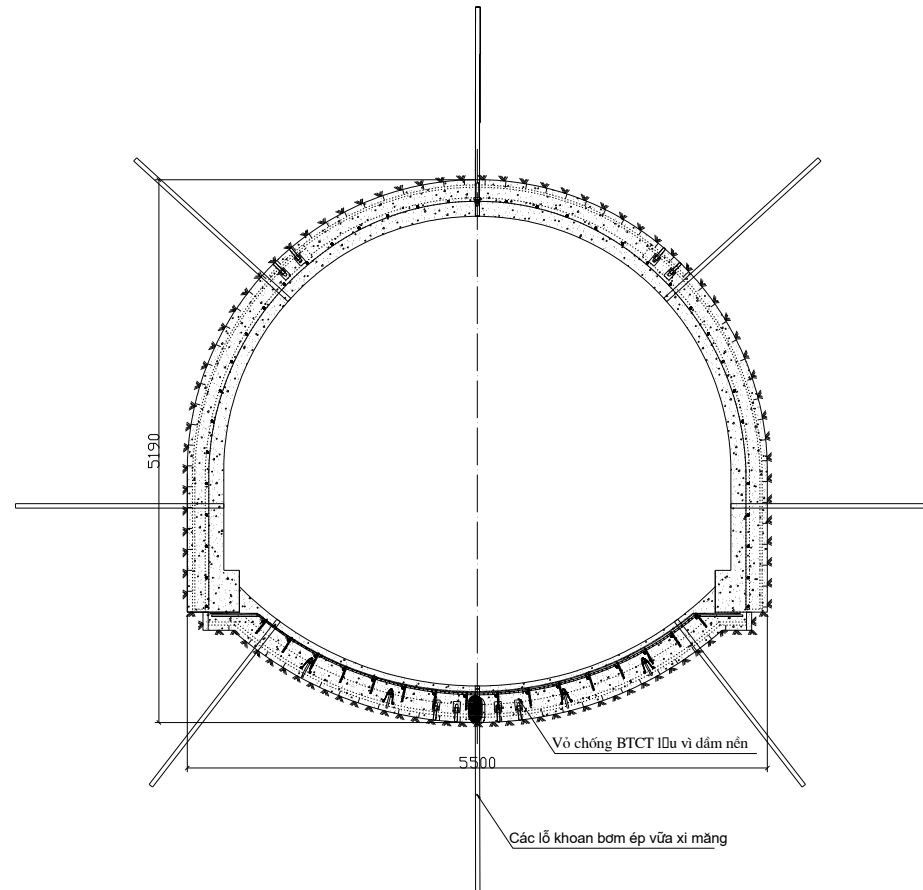
Hình 14: Sử dụng vỏ chống bê tông cốt thép lưu vì kết hợp khoan ép vữa xi măng (mỏ than Nam Mẫu)

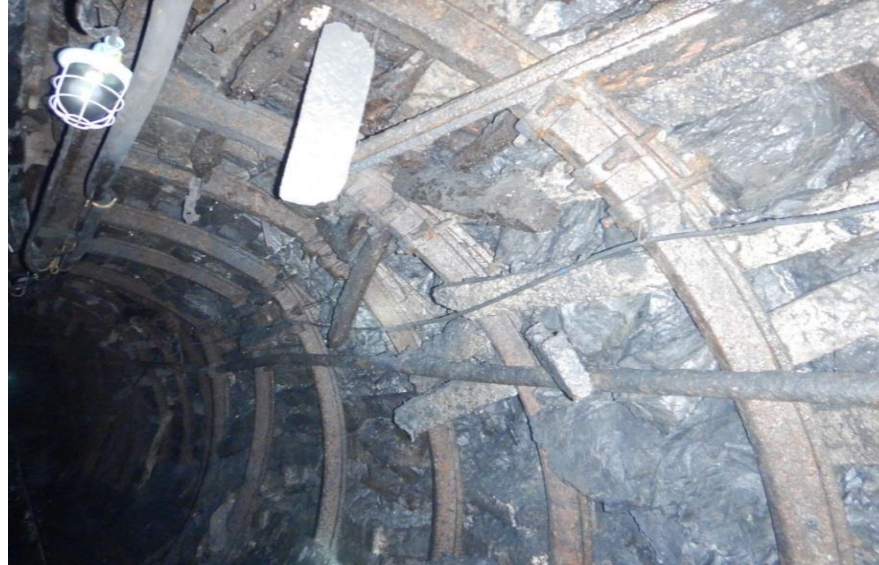
Hình 15: Hiện tượng gập khung chống đường lò

Hiện nay, Đường lò xuyên vỉa vận tải mức -40 công ty than Nam Mẫu có các biểu hiện mất ổn định, khung chống bị bóp méo, biến dạng, dọc theo đường lò có nhiều mức độ biến dạng khác nhau về độ lớn và hình thức, có đoạn bị uốn xoắn phần hông lò, có đoạn bị bẻ phần mối nối giữa vòm và cột vì chống, có đoạn bị bóp méo, đặc biệt là các đoạn mất ổn định mạnh phần hông lò đẩy xô hai chân cột vào phía trong đường lò, các vì chống bị uốn cong gập xuống và xô dạt vào nhau.

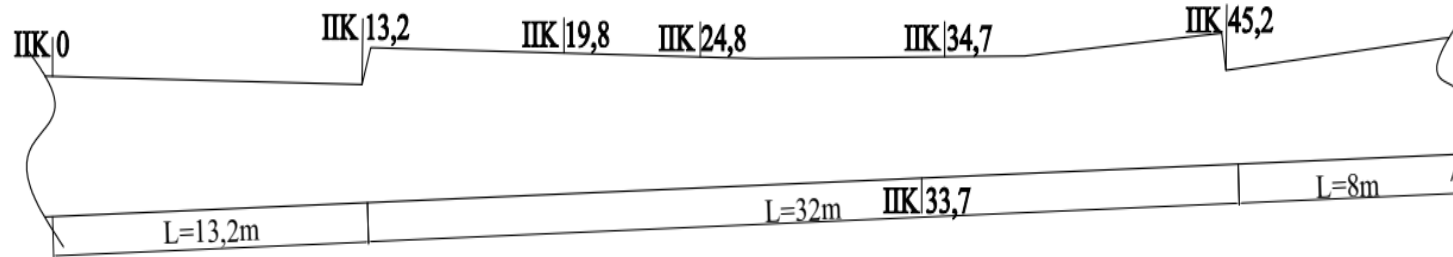
Hình: Hiện trạng vị trí IIK đường lò

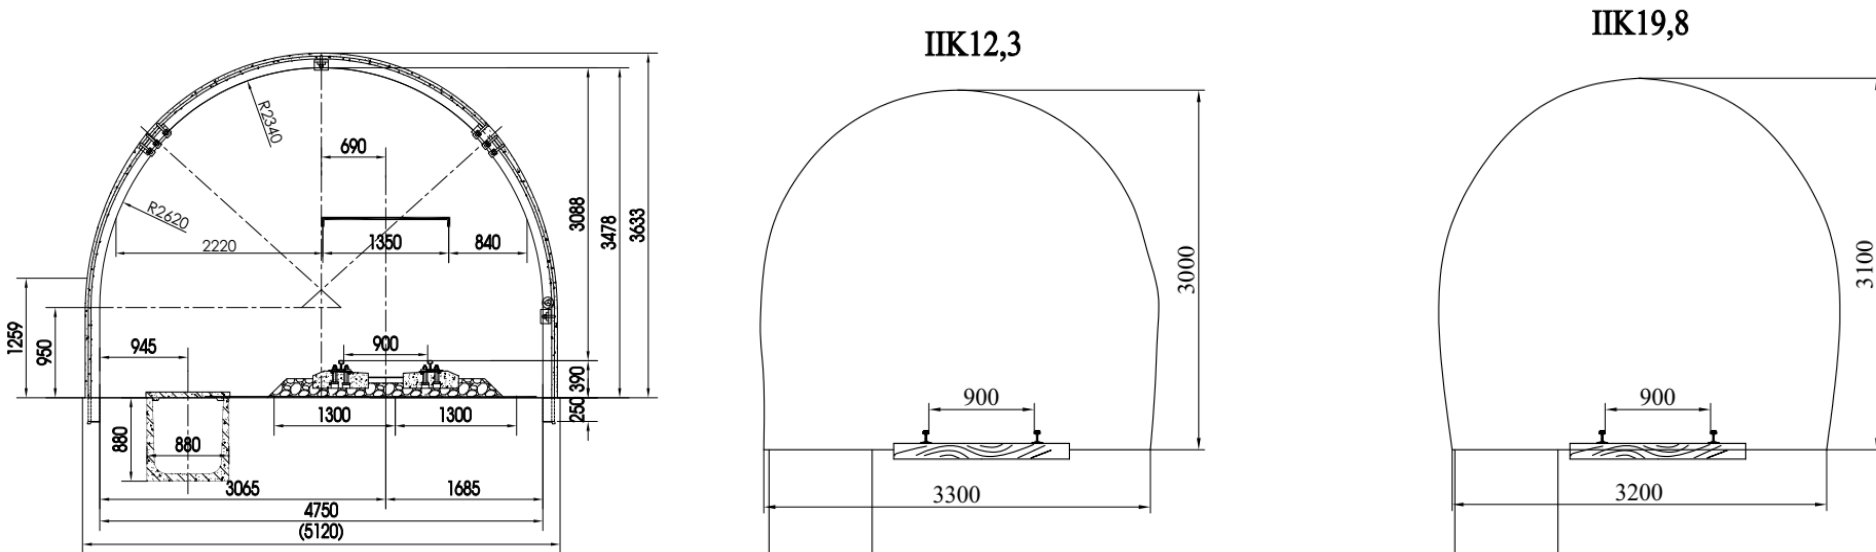
Hình 16: Mặt cắt ngang đường lò:

a) Mặt cắt ngang thiết kế, b) Hiện trạng kích thước tại IIK 12,3 và IIK 19,8

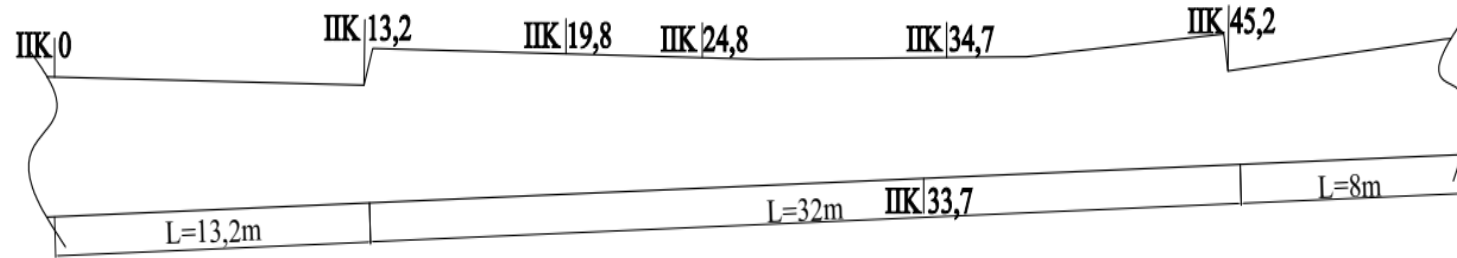
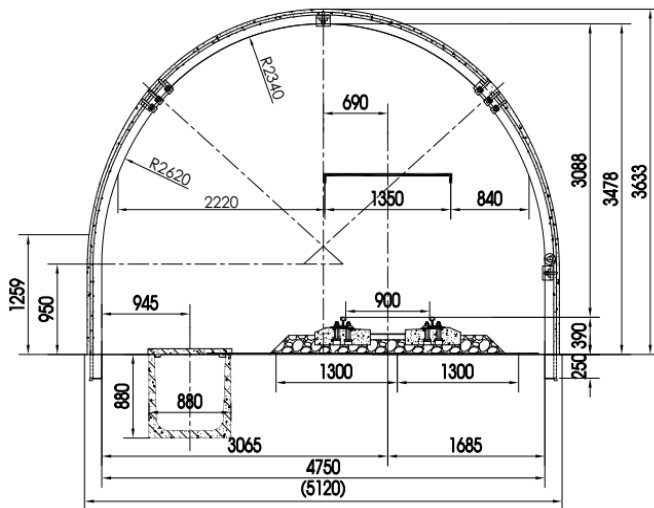
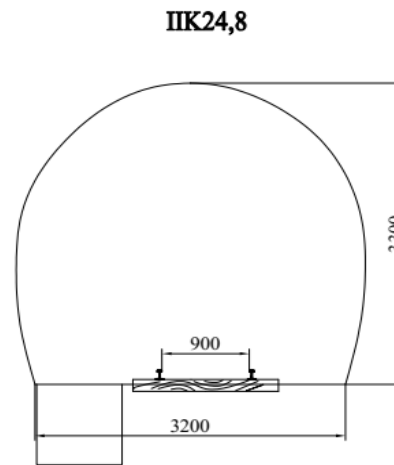
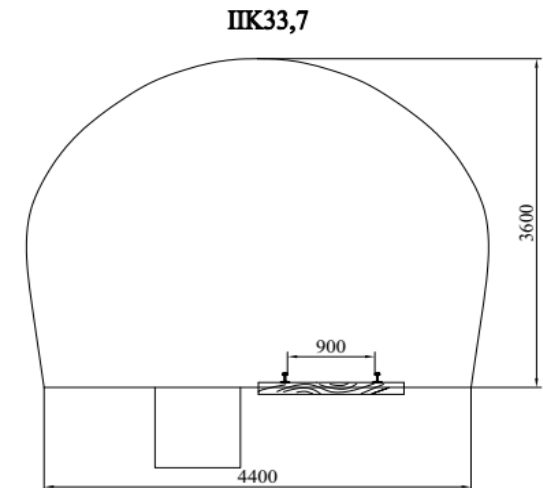
Hình 17: Mặt cắt ngang đường lò:

a) Mặt cắt ngang thiết kế, b) Hiện trạng kích thước tại PK24,8 và PK 33,7

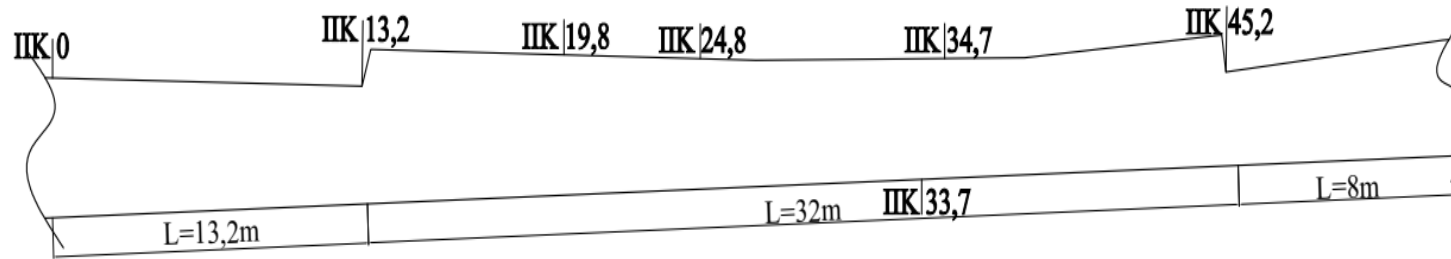
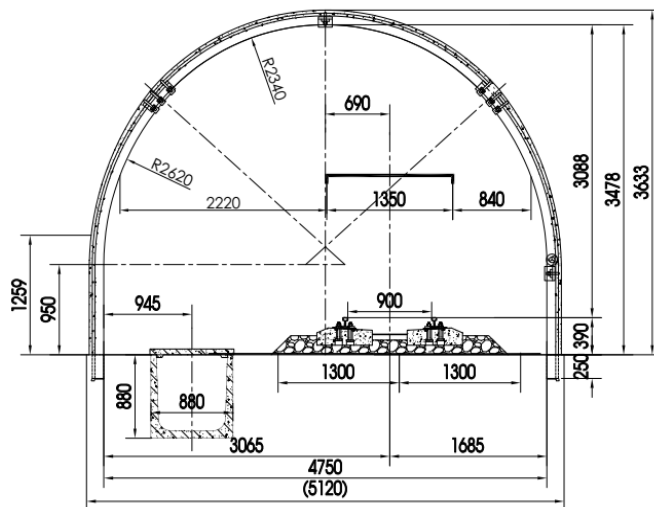
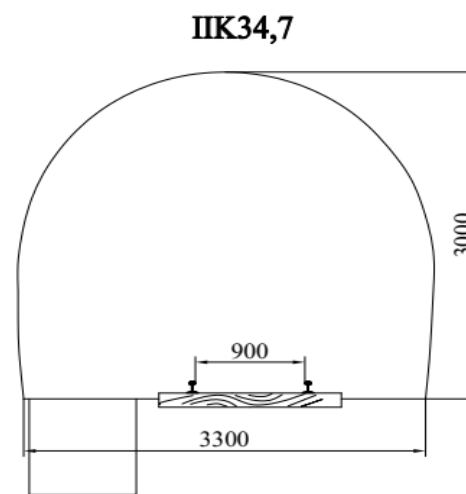
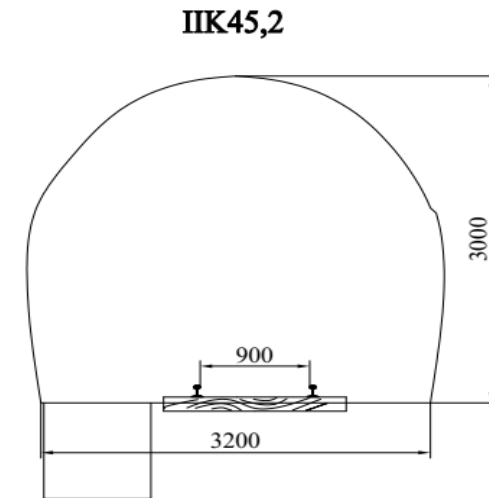
Hình 18: Mặt cắt ngang đường lò:

a) Mặt cắt ngang thiết kế, b) Hiện trạng kích thước tại IİK34,7 và IİK 45,2

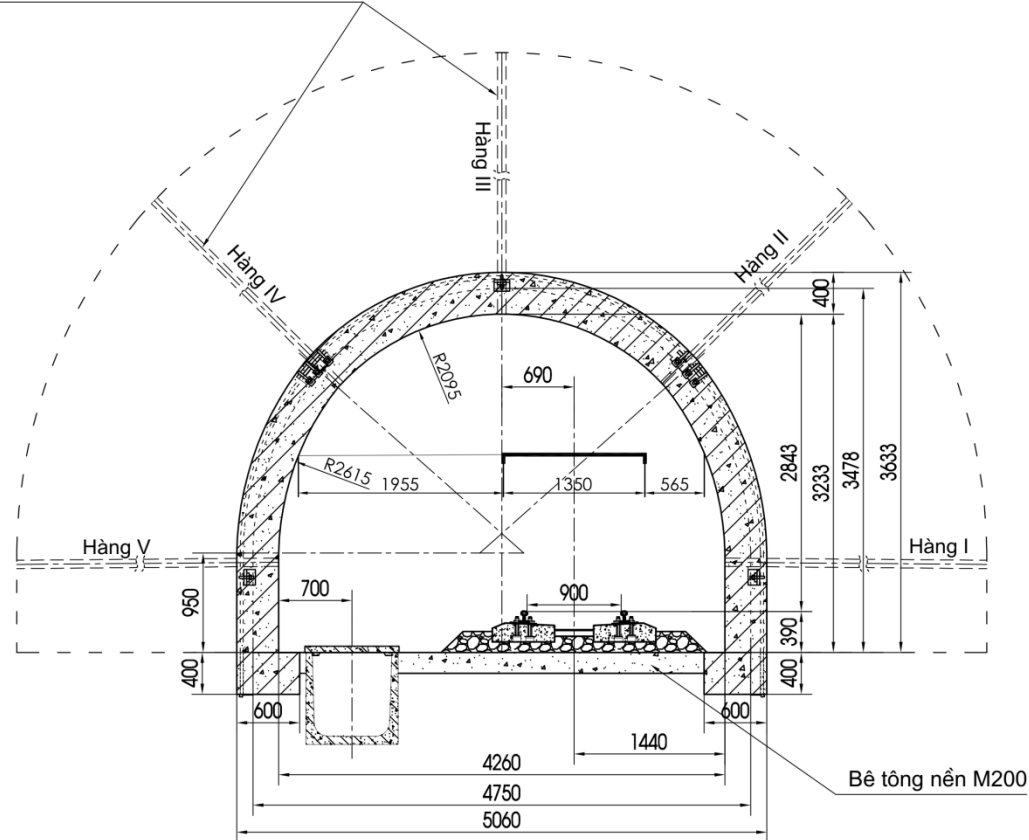
Lỗ khoan $\phi 76$ phun ép vữa gia cố, $L=6m$, $a=2 \times 3m$

Giải pháp 1: Khoan ép vữa xi măng phần nóc, hông và nền lò kết hợp đổ bê tông cốt thép lưu vì

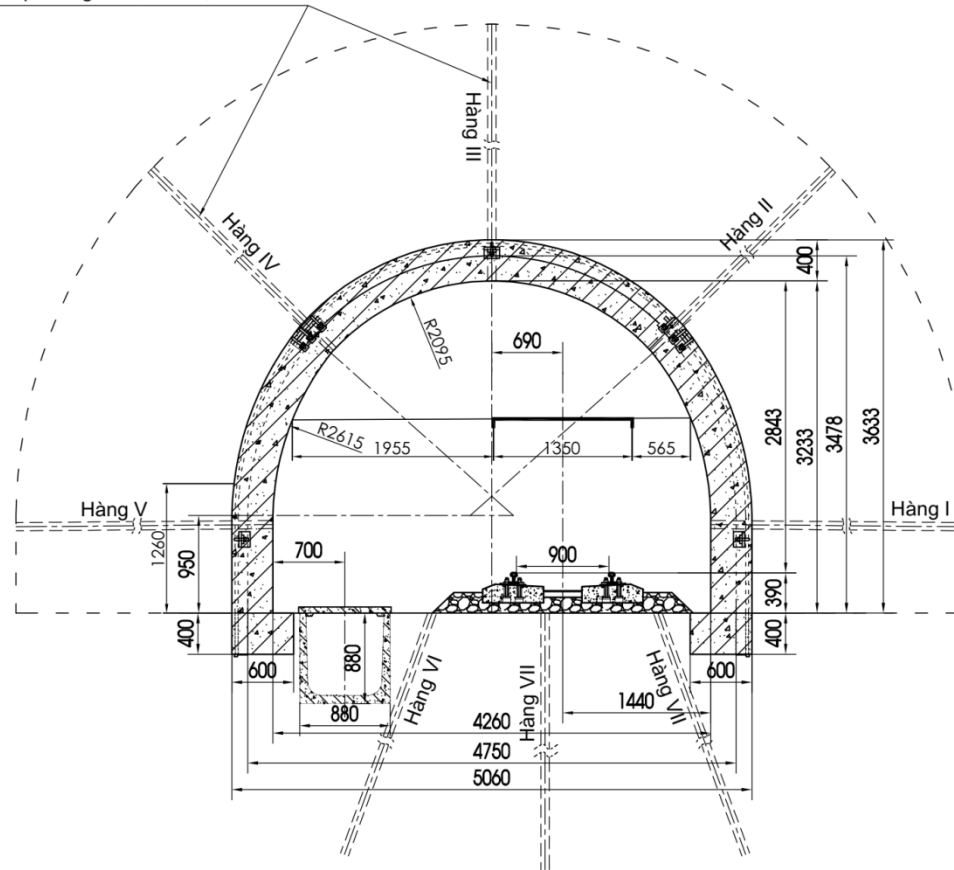
Lỗ khoan $\phi 76$ phun ép vữa gia cố, $L=6m$, $a=2 \times 3m$

Giải pháp 1: Khoan ép vữa xi măng phần nóc, hông và nền lò kết hợp đổ bê tông cốt thép lưu vì

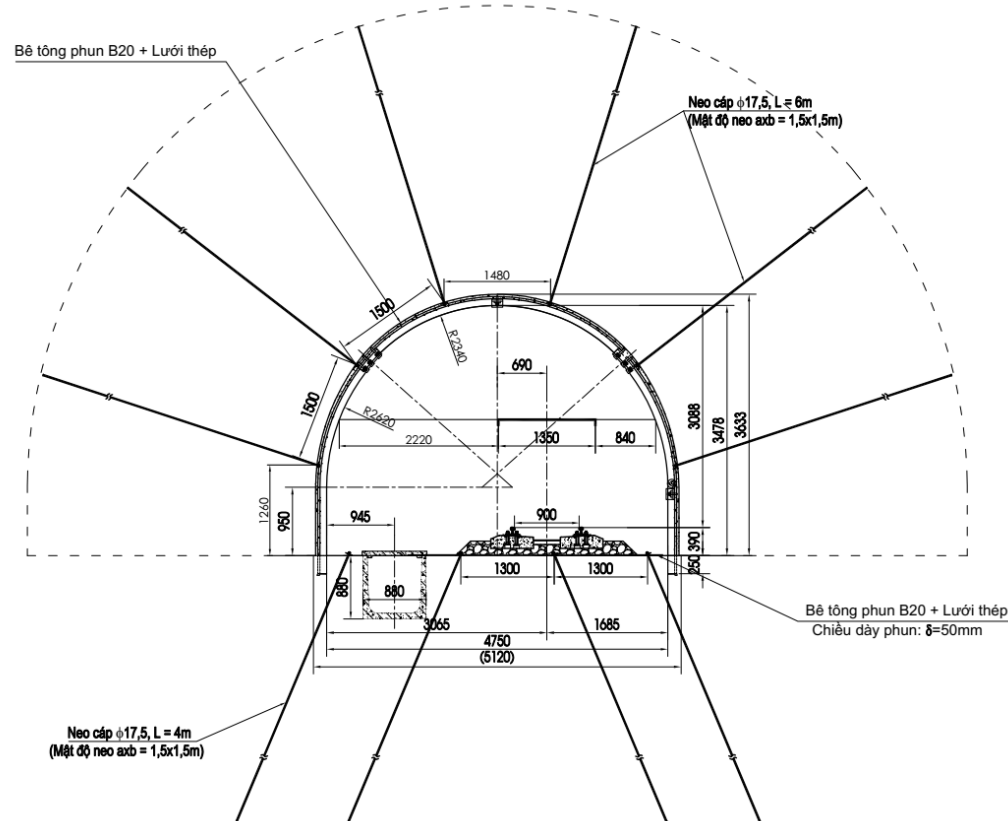
Giải pháp 2: Khoan ép vữa xi măng phần nóc, hông và nền lò; dựng vì thép kết hợp bê tông phun lưới thép, lắp đặt neo cáp

Các bước thi công:

Bước 1: Tiến hành phun bê tông phun B20, dày 7cm làm tường phản áp với chiều dài một đoạn 6m.

Bước 2: Phun ép vữa xi măng được tiến hành theo từng hàng thứ tự từ ngoài vào trong, phụt vữa, từ trái sang phải và xuống nền

Bước 3: Tiến hành đào chống xén đoạn đường lò đến tiết diện thiết kế.

Bước 4: Lắp dựng cốt thép và đổ bê tông tại chỗ với chiều dài mỗi đốt đổ là 6m. (Lắp dựng vì chống, lưới thép và neo cáp được tiến hành 6m).

Bước 5: Phun bê tông. Sau khi phun bê tông hết chiều dài 6m thì tiến hành lặp lại bước 1.

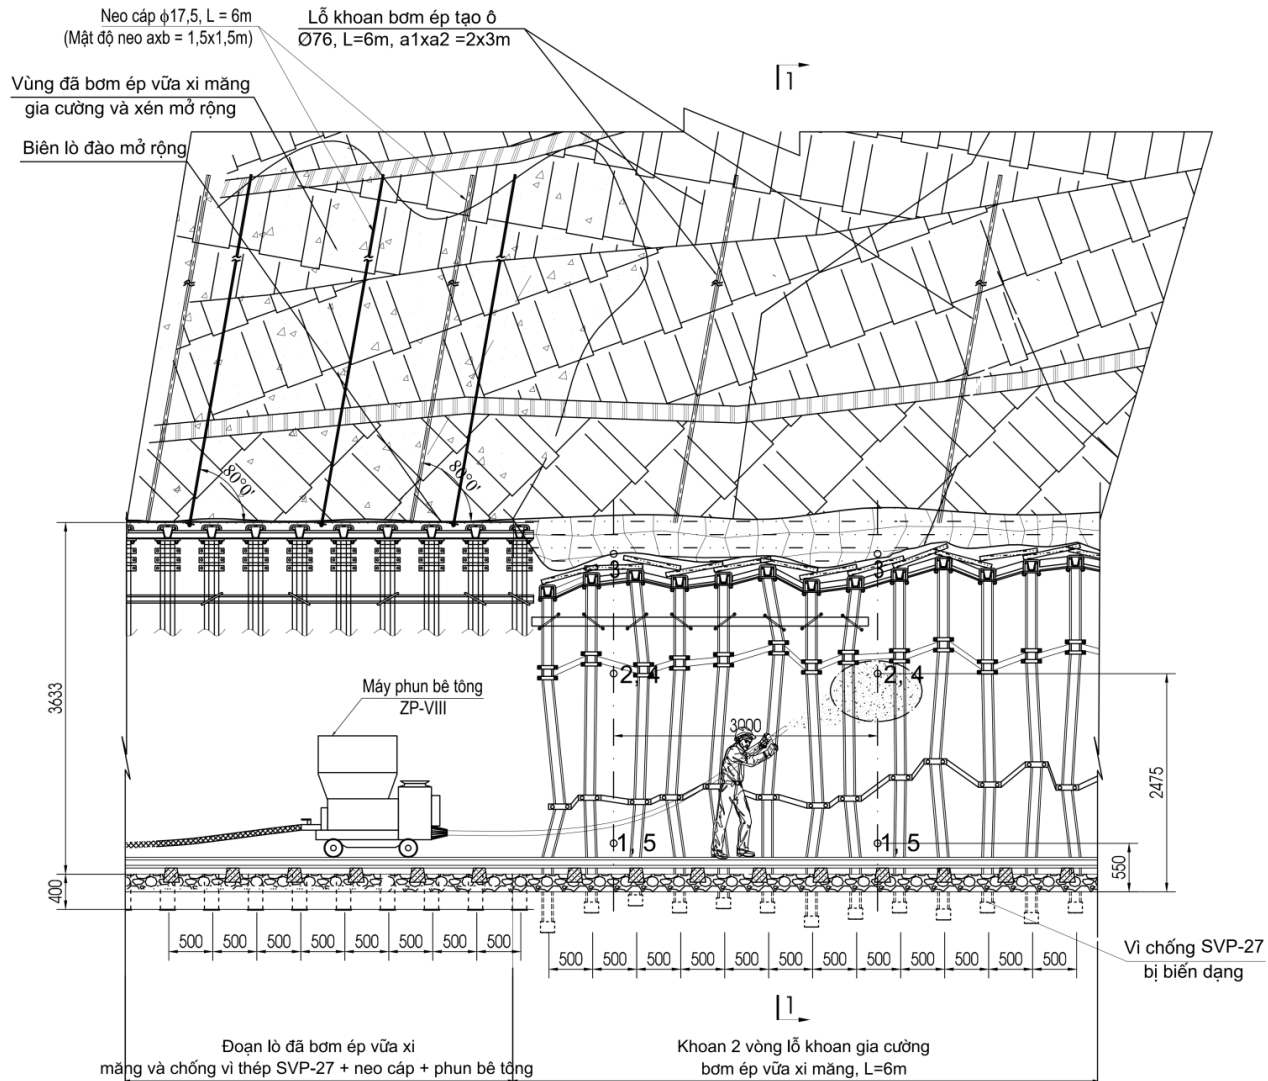
Bước 1: Công tác củng cố, chuẩn bị và phun bê tông tạo tường phản áp đoạn 6m sẽ tiến hành khoan ép vữa xi măng, chiều dày phun 7cm

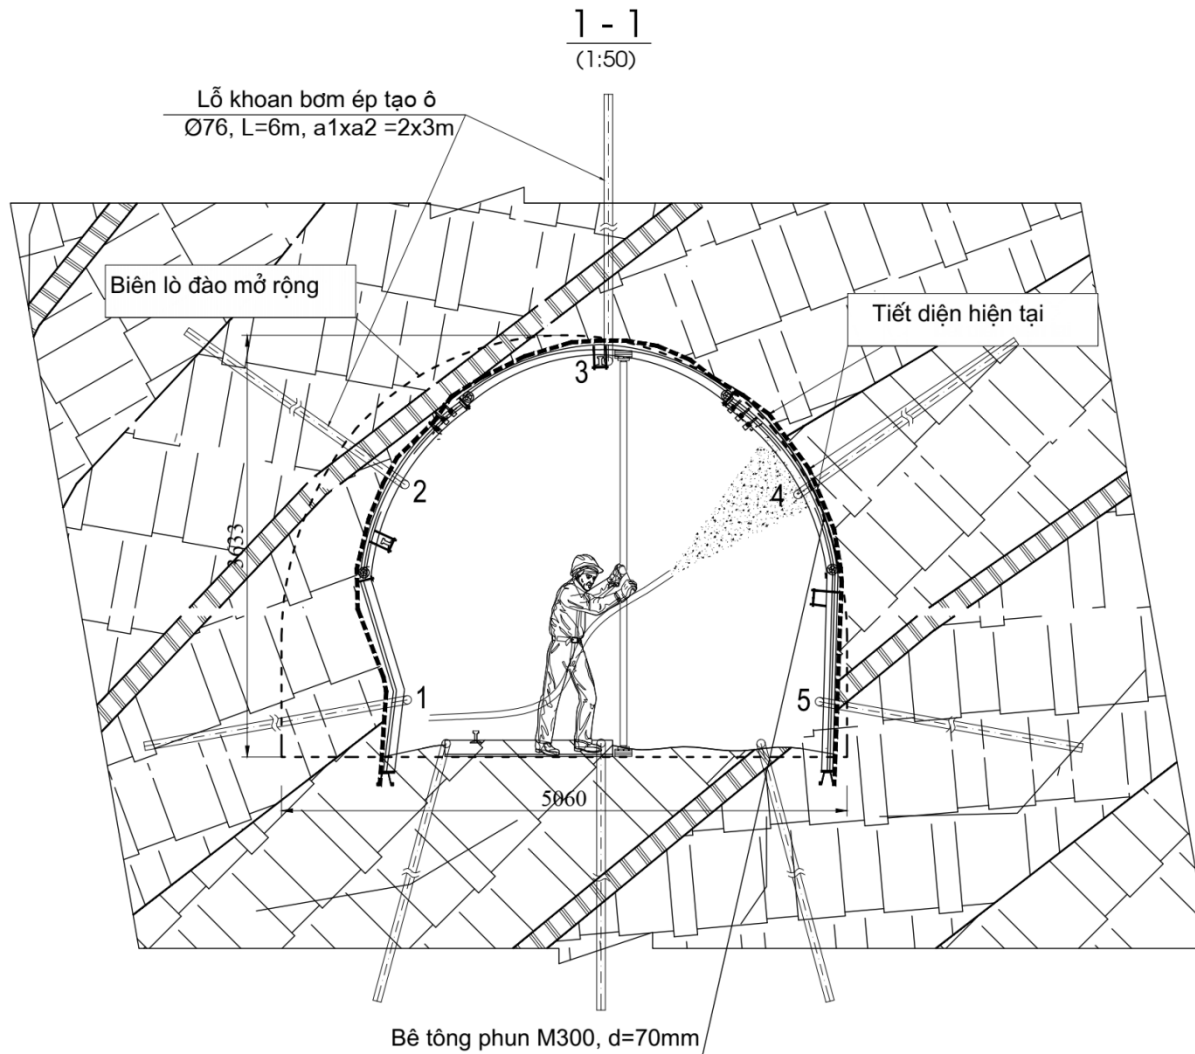
Bước 1: Công tác củng cố, chuẩn bị và phun bê tông tạo tường phản áp đoạn 6m sẽ tiến hành khoan ép vữa xi măng, chiều dày phun 7cm

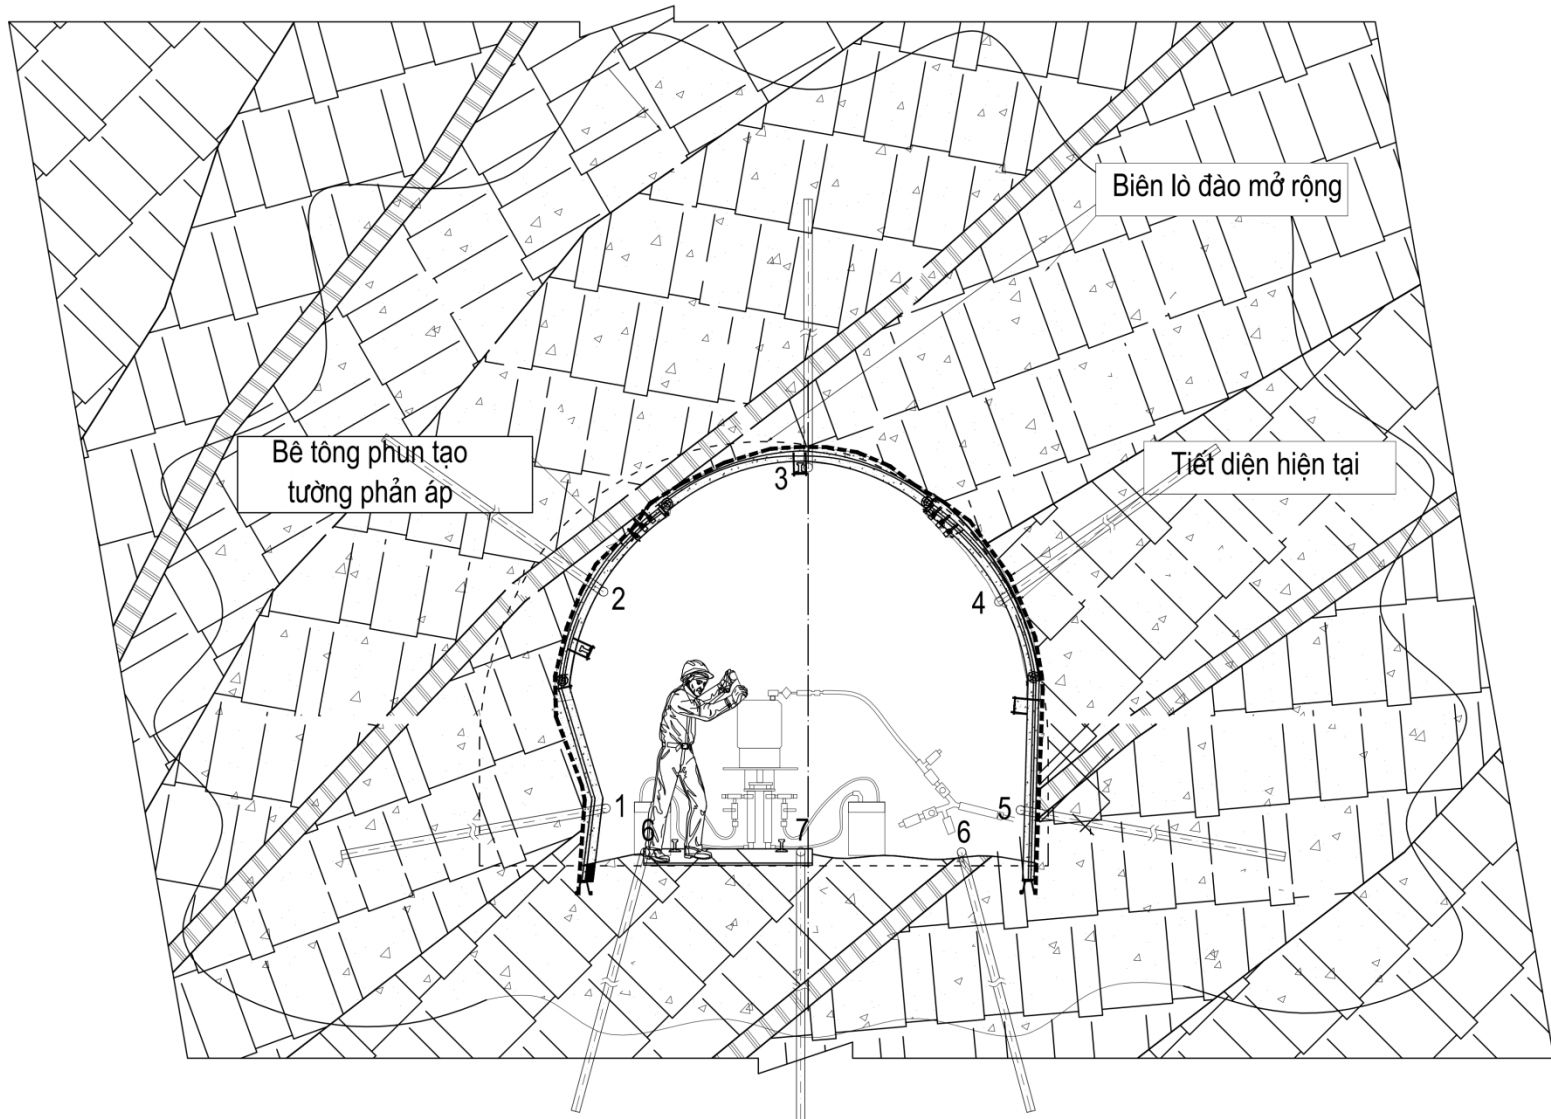
Bước 2: Khoan và bơm ép vữa xi măng

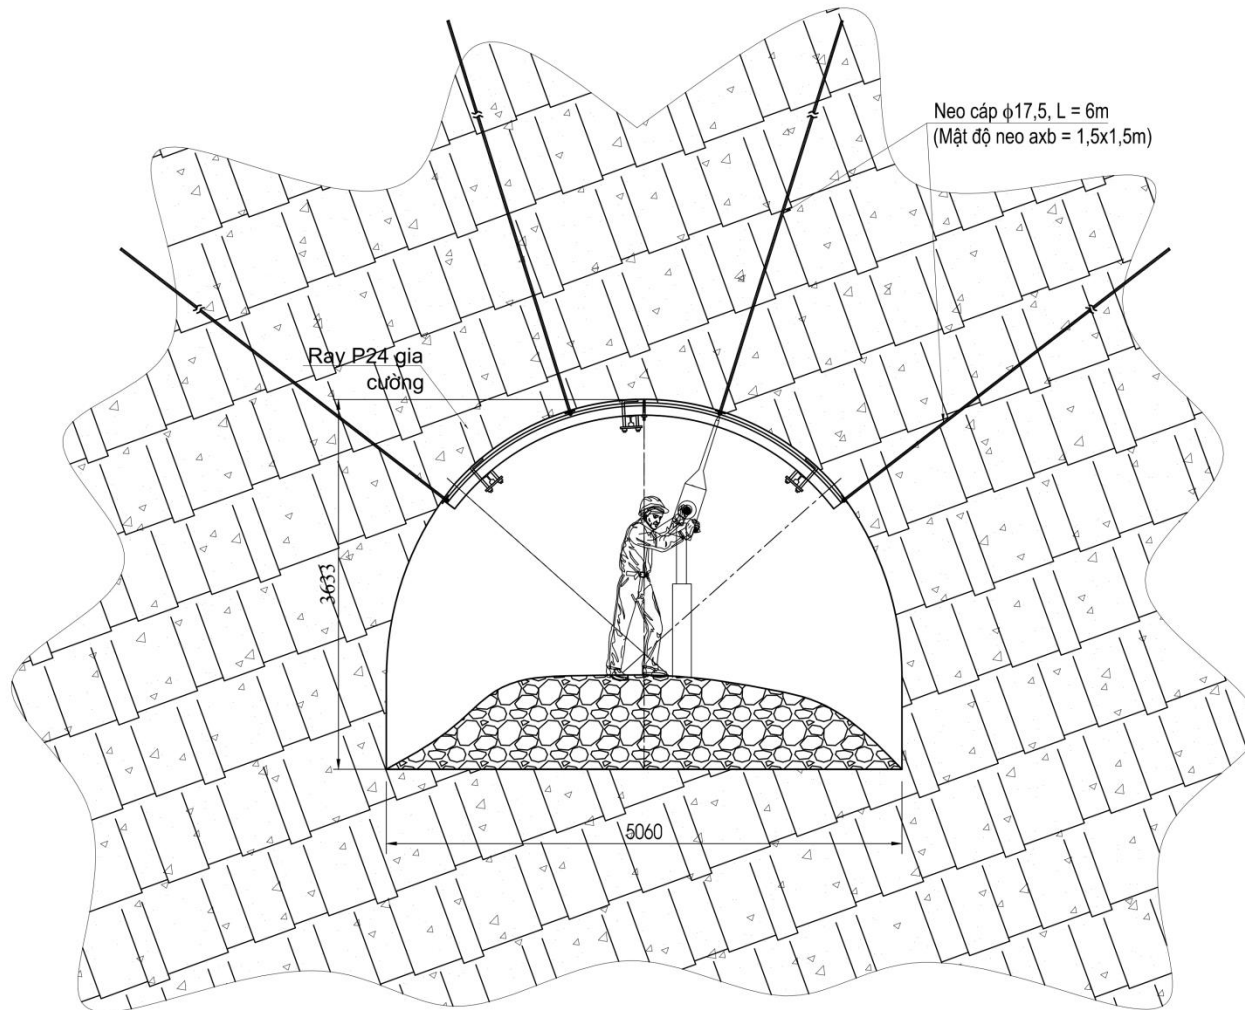
Bước 3: Xén mở rộng, khoan lỗ neo. Lắp đặt néo cáp phía nóc lò, tiến dầm công xôn, lên xà nóc theo tiết diện mới.
