Tên báo cáo: **Giải pháp gia cố nâng cao độ ổn định của đường lò thi công trong điều kiện địa chất phức tạp.**

**Báo cáo: “Giải pháp gia cố nâng cao độ ổn định của đường lò
thi công trong điều kiện địa chất phức tạp”**

GV.TS. Đỗ Ngọc Thái

Hà Nội - 03/2021

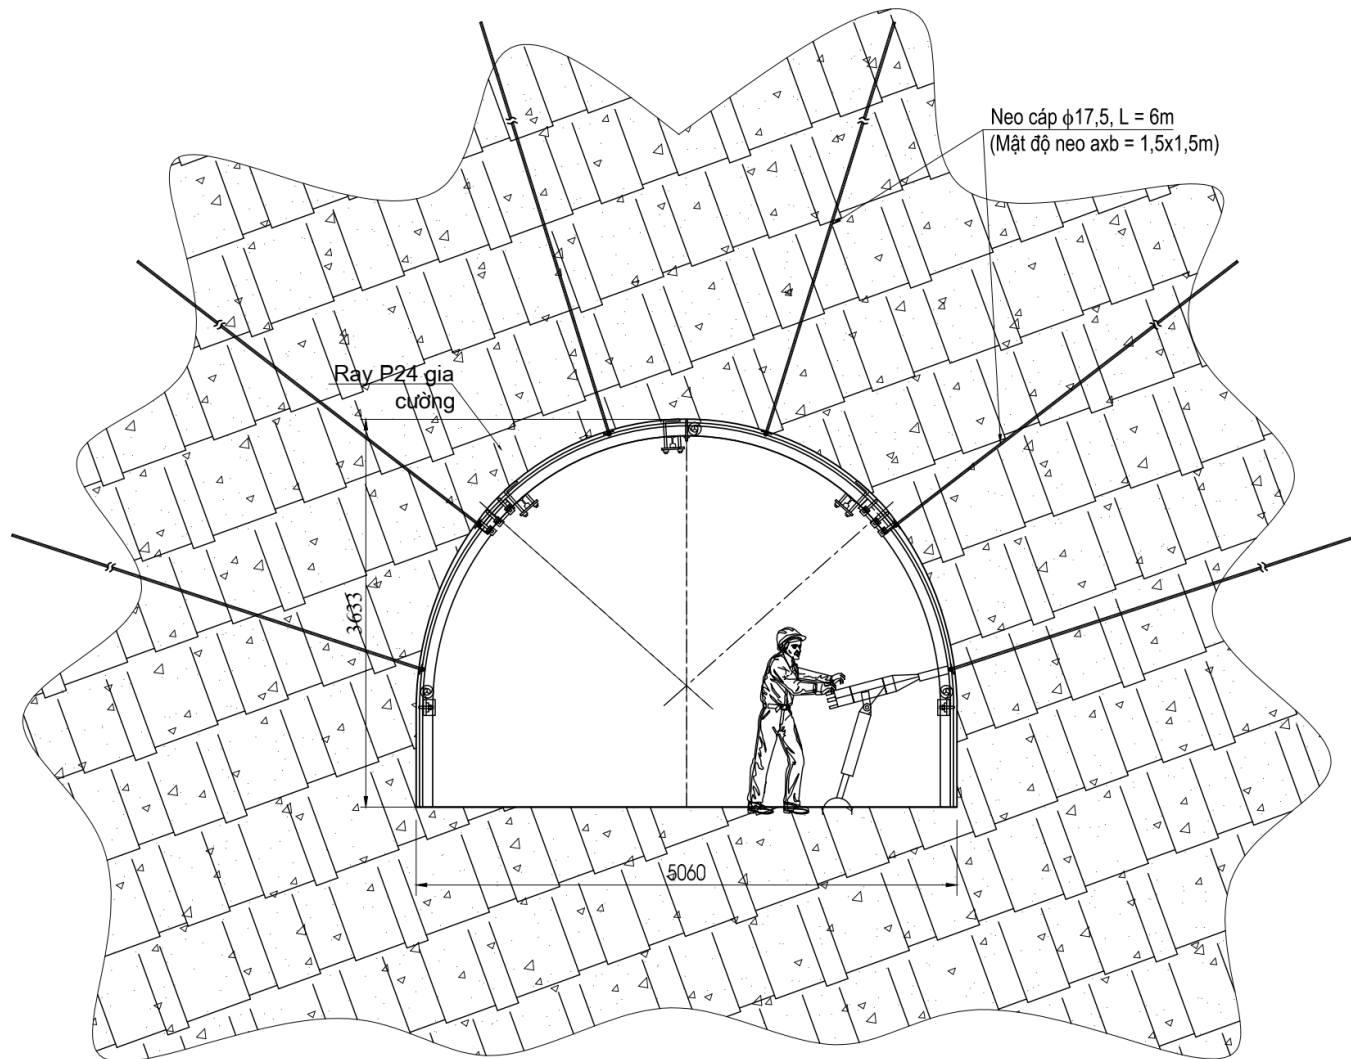
Bước 4: Xúc bốc đất đá, khoan lỗ neo, lắp đặt neo cáp phía hông lò và nền lò, lắp đặt hoàn thiện vì chống.

Bước 4: Lắp dựng cốt thép và đổ bê tông tại chỗ với chiều dài mỗi đốt đổ là 6m. (Lắp dựng vì chống, lưới thép và neo cáp được tiến hành 6m).

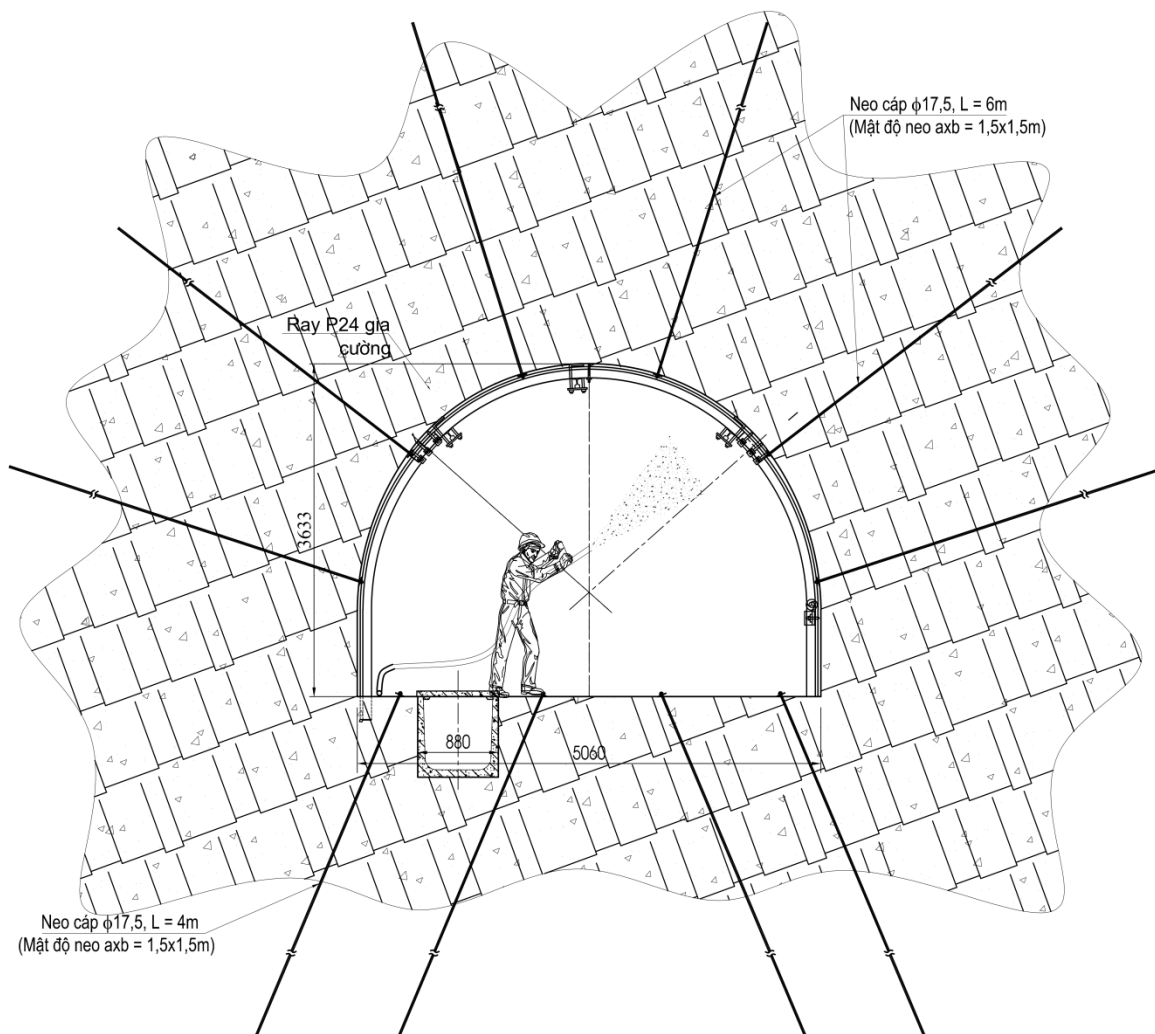
Bước 5: Phun bê tông theo tiến độ dài 6m, chiều dày 7cm

Bước 5: Phun bê tông. Sau khi phun bê tông hết chiều dài 6m thì tiến hành lặp lại bước 1.

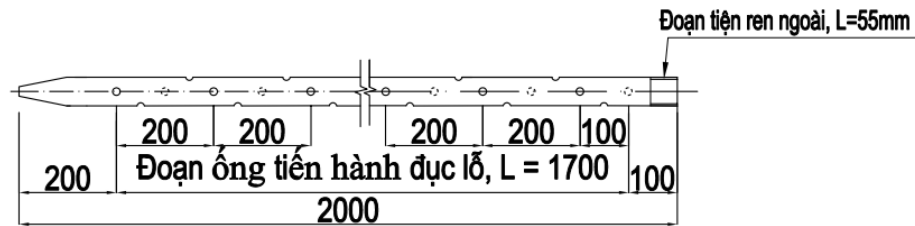
ỐNG ÉP VỮA XI MĂNG $\Phi 42$, CHIỀU DÀY 6 MM, L= 2 M (ống số 1)

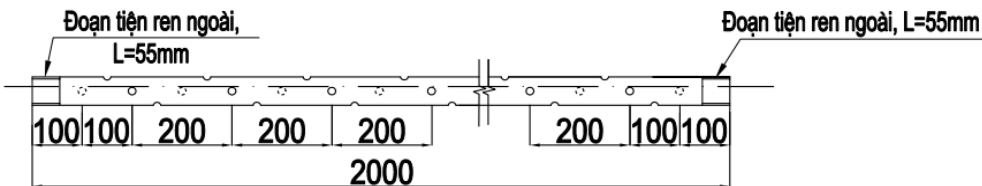
ỐNG NỐI DÀI $\Phi 42$, CHIỀU DÀY 6 MM, L= 2 M (ống số 2)

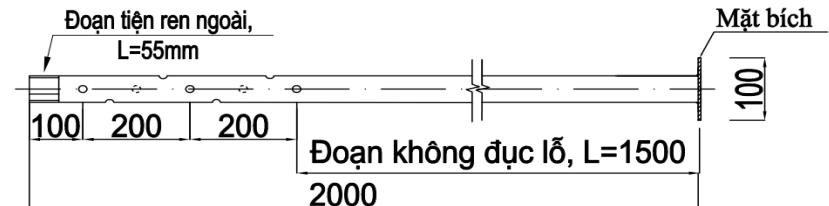
ỐNG $\Phi 42$, CHIỀU DÀY 6 MM, L= 2 M (ống số 3)
