KỶ YẾU HỘI NGHỊ KHOA HỌC TOÀN QUỐC VIETGEO 2023
THỪA THIÊN HUẾ, NGÀY 28 & 29 THÁNG 9 NĂM 2023

SỰ CỐ HƯ HẠI KẾT CẤU CÔNG TRÌNH XÂY DỰNG TRÊN TALUY ÂM: MỘT TRƯỜNG HỢP NGHIÊN CỨU TẠI THỊ TRẤN MƯỜNG CHÀ, TỈNH ĐIỆN BIÊN

Structural failures of existing buildings placing on a negative slope: a case study in Muong Cha, Dien Bien province

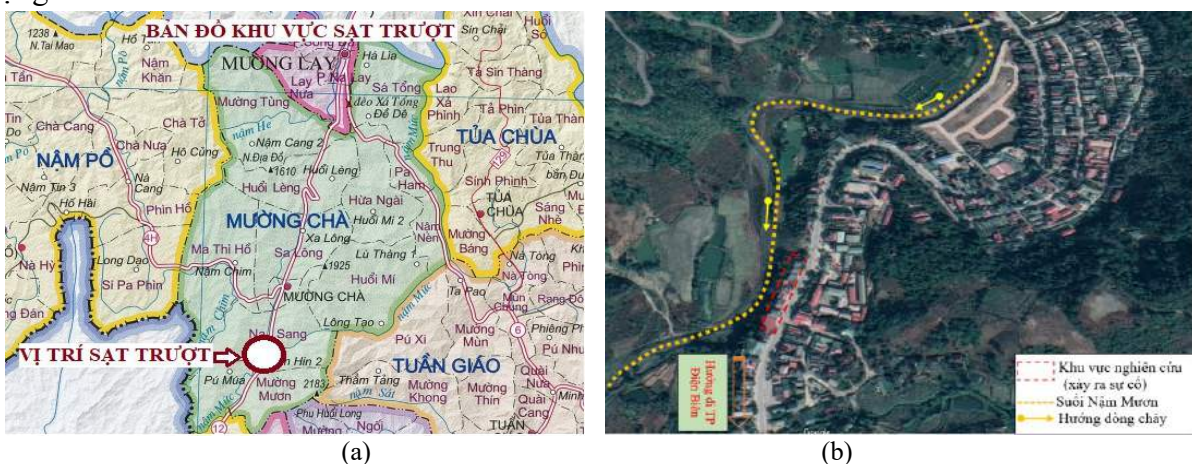
Khu vực công trình nghiên cứu thuộc Tổ dân phố số 3, thị trấn Mường Chà, huyện Mường Chà, tỉnh Điện Biên (hình 1a). Mường Chà là một huyện miền núi nằm ở trung tâm tỉnh Điện Biên, địa hình khu vực chủ yếu là núi cao với độ cao trung bình so với mặt nước biển từ 350 m đến 1.350 m, nghiêng dần theo hướng Tây Bắc - Đông Nam, do có nhiều núi cao và khe sâu nên địa hình bị chia cắt phức tạp, mức độ chênh lệch địa hình lớn. Kết quả khảo sát tại thực địa cho thấy phần lớn các công trình có mức độ hư hại lớn nằm trên đỉnh mái taluy âm (dọc tuyến đường Quốc Lộ 12) có vị trí ngay sát suối Nậm Mươn (hình 1b), một số vị trí mặt mái taluy có hiện tượng xói mòn.

Hình 1. Vị trí địa lý khu vực công trình nghiên cứu.

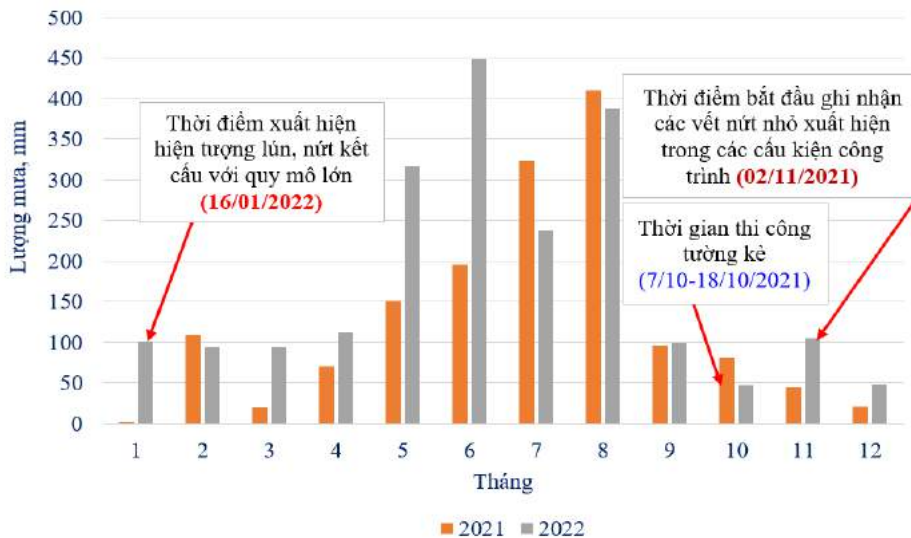
Thông tin điện tử tỉnh Điện Biên). Mùa mưa bắt đầu từ tháng 4 đến tháng 9, trong đó lượng mưa cao nhất đạt 400 đến 500 mm, độ ẩm trung bình hàng năm khoảng 82%, riêng đối với mùa mưa độ ẩm có thể lên đến 88%. Hình 2 thể hiện dữ liệu mưa tại huyện Mường Chà ghi nhận tại trạm quan trắc Na Sang, xã Na Sang, huyện Mường Chà các năm 2021, 2022 và một số mốc thời gian liên quan đến sự cố hư hại kết cấu.

Hình 2. Dữ liệu mưa khu vực nghiên cứu.

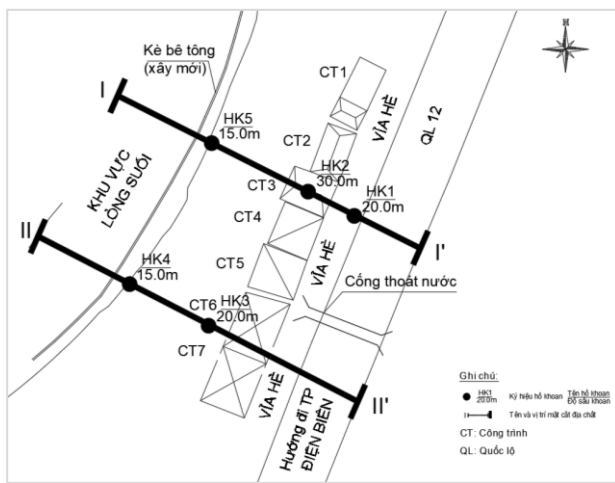
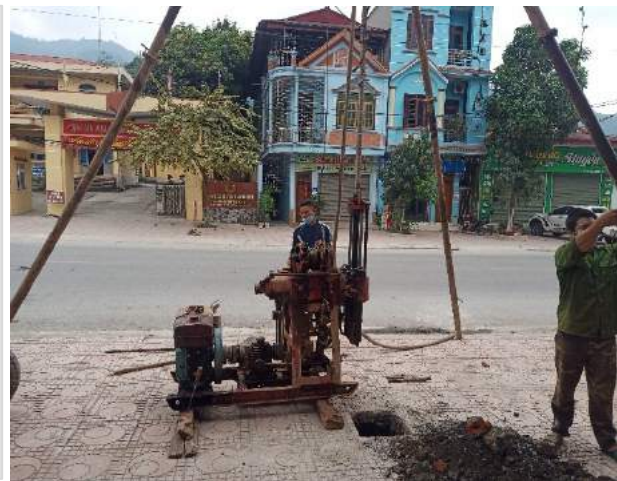
Hình 3. Mặt bằng vị trí các hố khoan (a), và (b) công tác khoan khảo sát tại khu vực nghiên cứu.

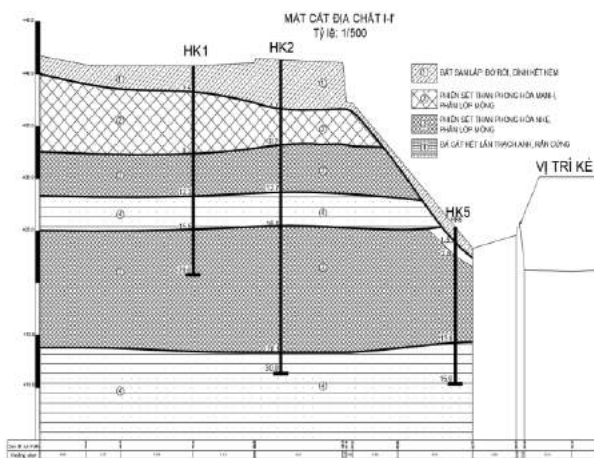
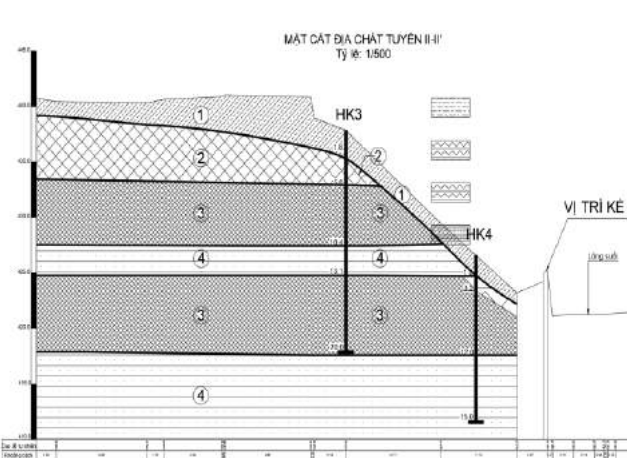
(a): HK1-HK2-HK5

(b) HK3-HK4

Hình 4. Các mặt cắt địa chất khu vực nghiên cứu đánh giá.
