Quy trình thi công tấm FRP để gia cố và sửa chữa dầm bê tông cốt thép sử dụng kính tái chế bị hư hỏng

FRP panel construction for repairing damaged reinforced concrete beams with recycled glass aggregate

Đặng Trung Thành¹, Lâm Thanh Quang Khải^{2,*} và Phan Thành Thao³

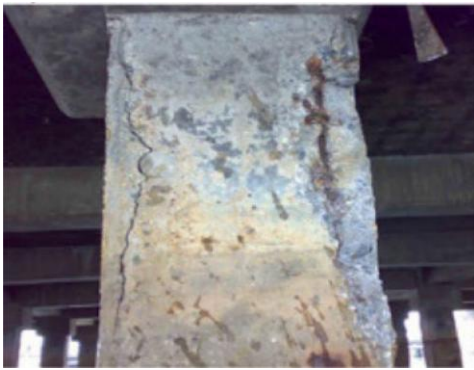
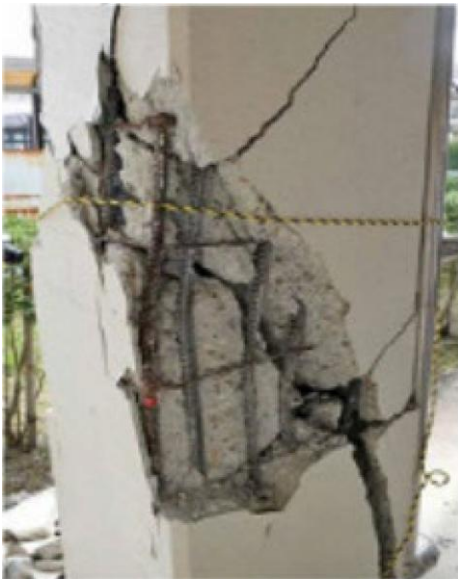
Hình 1. Một số kết cấu hư hỏng thường gặp

Một số kết cấu hư hỏng thường gặp trong công trình như (Hình 1):

a) Bê tông bị ăn mòn

b) Bê tông bị phá hoại

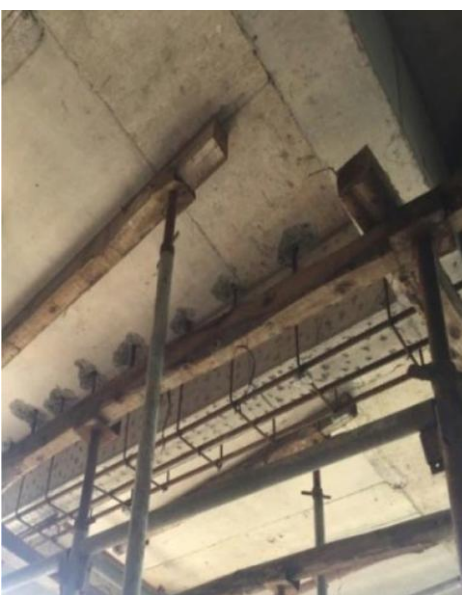
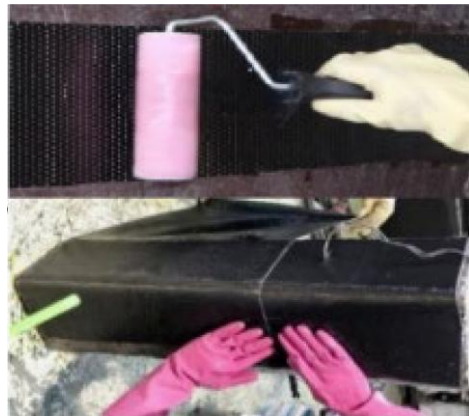
Hình 2. Một số phương pháp gia cường và sửa chữa cấu kiện bê tông

Một số phương pháp gia cường và sửa chữa các cấu kiện bê tông cốt thép (Hình 2):

a) phương pháp đổ bù thêm bê tông

b) phương pháp dán tấm bê tông

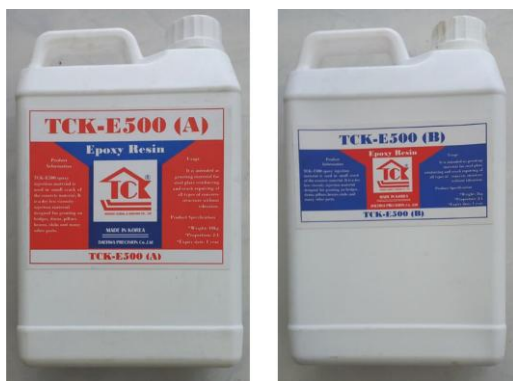
Hình 5. Thùng chứa keo epoxy E500

- Xuất xứ: Hàn Quốc
- Gốc hóa học: Epoxy hai thành phần
- Ngoại quan: Chất lỏng không màu (thành phần A), chất lỏng màu nâu (thành phần B)
- Thời gian thi công: 60 ± 10 phút
- Thời gian khô mặt: 14 ± 5 giờ
- Thời gian đông cứng: $24 \div 36$ giờ
- Tỷ lệ pha trộn: thành phần A: thành phần B = 1kg : 0,5kg
- Cường độ bám dính: 8 N/mm²
- Cường độ chịu kéo: 35 N/mm²
- Cường độ chịu nén: 65 N/mm²

a) Keo epoxy E500(A) b) Keo epoxy E500(B)

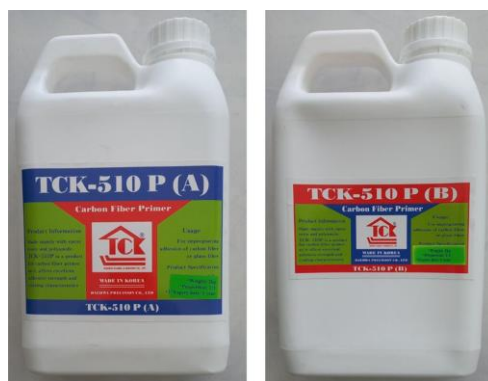
Hình 6. Thùng chứa keo epoxy TCK 510P

- Xuất xứ: Hàn Quốc
- Gốc hóa học: Epoxy hai thành phần
- Ngoại quan: Chất lỏng màu trắng (thành phần A), chất lỏng màu nâu (thành phần B)
- Thời gian thi công: 60 ± 10 phút
- Thời gian khô mặt: 10 ± 2 giờ
- Thời gian đông cứng: $24 \div 36$ giờ
- Định mức: $0,2 \div 0,3$ kg/m²
- Tỷ lệ pha trộn: thành phần A: thành phần B = 1kg : 0,5kg

- Cường độ bám dính: 93 kgf/cm²

a) Keo TCK 510P(A) b) Keo TCK 510P(B)

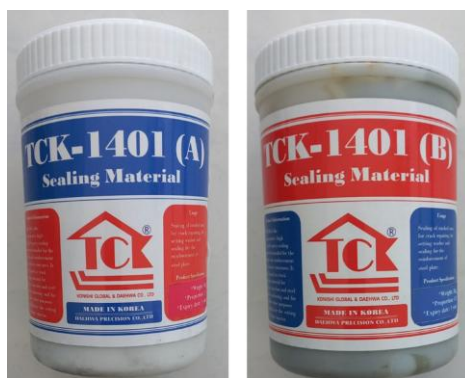
Hình 7. Thùng chứa keo epoxy TCK 1401

- Xuất xứ: Hàn Quốc
- Gốc hóa học: Epoxy hai thành phần
- Ngoại quan: Chất lỏng màu trắng (thành phần A), chất lỏng màu đen (thành phần B)
- Thời gian thi công: 40 ± 10 phút
- Thời gian khô mặt: 14 ± 5 giờ
- Thời gian đông cứng: $24 \div 36$ giờ
- Tỷ lệ pha trộn: thành phần A: thành phần B = 1kg : 1kg
- Cường độ bám dính: 9,2 N/mm²
- Cường độ chịu kéo: 39,2 N/mm²
- Cường độ chịu nén: 85,3 N/mm²

a) Keo TCK 1401(A) b) Keo TCK 1401(B)

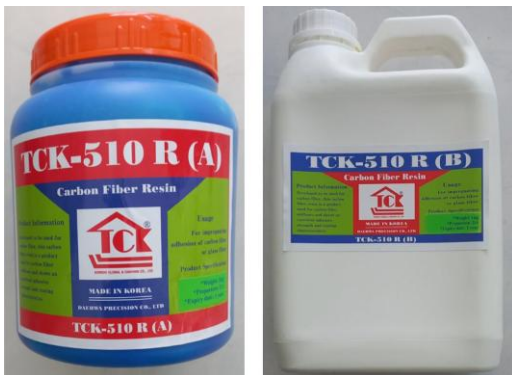
Hình 8. Thùng chứa keo epoxy TCK 510R

- Thời gian thi công: 60 ± 10 phút
- Thời gian khô mặt: 8 giờ
- Thời gian đông cứng: $24 \div 36$ giờ
- Định mức: $0,3 \div 0,5 \text{ kg/m}^2$
- Tỷ lệ pha trộn: thành phần A: thành phần B = 1kg : 0,5kg

- Cường độ bám dính: 113 kgf/cm^2
- Cường độ chịu kéo: 450 kgf/cm^2
- Cường độ chịu nén: 859 kgf/cm^2

a) Keo TCK 510R(A) b) Keo TCK 510R (B)

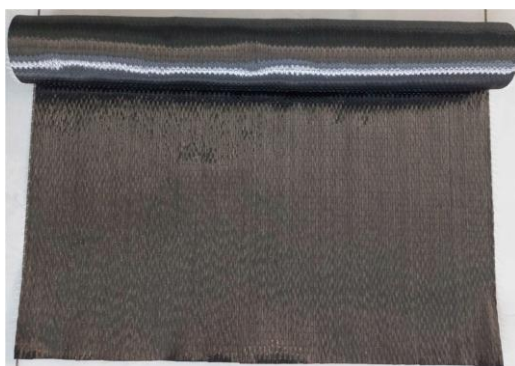
Hình 9. Tấm FRP N300

- Tên gọi: Tấm FRP N300 (Hình 9)
- Xuất xứ: Hàn Quốc
- Trọng lượng: 300 g/m^2
- Độ dày tấm: $0,167 \text{ mm}$
- Cường độ chịu kéo: 3.400 N/mm^2
- Mô đun đàn hồi kéo: 245.000 N/mm^2
- Đóng gói: $50\text{m} \times 0,5\text{m}$

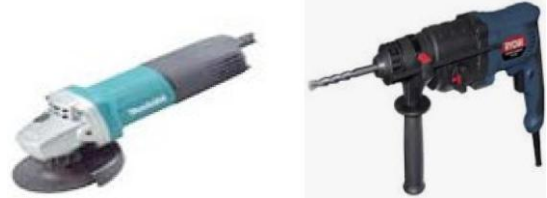
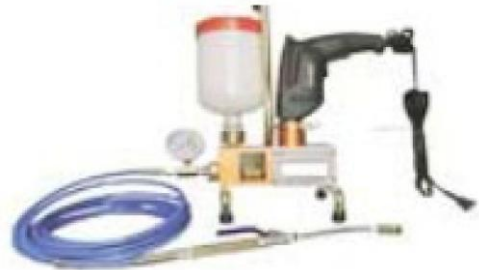
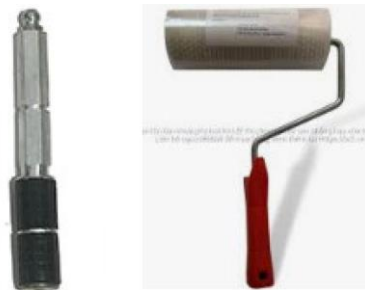
Hình 10. Dụng cụ sử dụng cho gia cường

a) Máy mài

b) Máy khoan

c) Máy bơm keo bằng xy lạnh

d) Kim bơm keo

e) Cọ lăn keo

Dùng máy mài làm phẳng mặt bê tông của các dầm và vệ sinh bề mặt bê tông dầm thật sạch bụi bẩn bằng máy thổi khí, dùng máy khoan cầm tay, khoan lỗ và lắp các kim bơm keo, để bơm keo epoxy E500 bằng máy bơm xy lạnh vào các vết nứt của các dầm bê tông cốt thép có sử dụng vật liệu kính tái chế bị hư hỏng, để liên kết hai mặt bê tông lại với nhau, nhằm phục hồi lại khả năng chịu tải của dầm. Khi keo epoxy E500 đã đông cứng, tiến hành tháo bỏ các kim bơm keo và thực hiện việc tiếp theo (Hình 11).

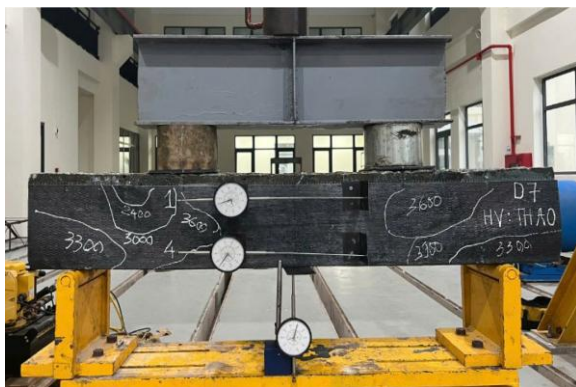
chứa 20% kính tái chế thay thế cát được thử nghiệm nén uốn theo TCVN 11823:2017. Các dầm được tải đến khi phá hủy hoàn toàn, sau đó gia cường bằng tấm FRP N300 và kiểm tra lại khả năng chịu lực.

Dầm được gia cố bằng tấm FRP trên bộ thí nghiệm (Hình 18a)

a) Thí nghiệm nén uốn các dầm dán tấm FRP
